COMUNE DI RADDA IN CHIANTI

PIANO OPERATIVO COMUNALE

(ai sensi dell'art. 95 della L.R. 65/14)

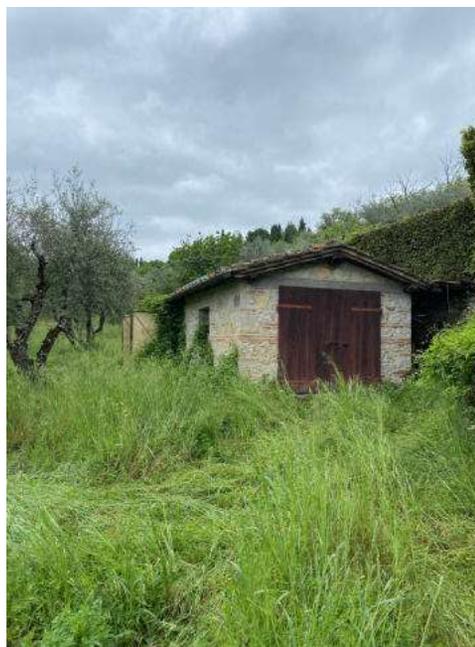
Foto

•L'edificio di matrice rurale ad uso rimessa magazzino/accessorio all'abitazione di più recente costruzione presenta una copertura a capanna con coppi e embrici. La muratura è in bozze di pietra irregolare facciavista e mattoni in cotto.

•Elementi di degrado: il fabbricato si presenta in buono stato di conservazione.

Nel prospetto retrostante è presente un annesso addossato al fabbricato con copertura in onduline di recente costruzione.

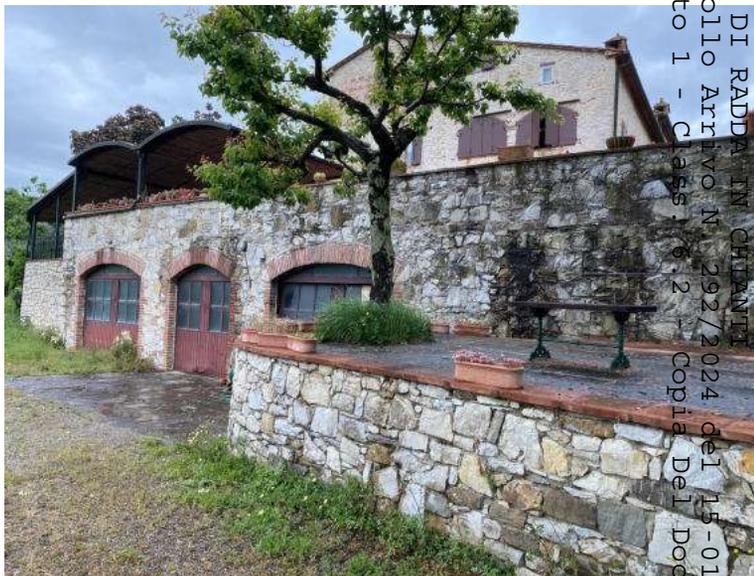
Foto

•Rimessa dell'abitazione di più recente costruzione presenta una copertura calpestabile in cotto e muratura in bozze di pietra irregolare, archi in mattone facciavista e infissi in legno rosso.

•Elementi di degrado: il fabbricato si presenta in buono stato di conservazione, anche se è evidente che il manufatto è di più recente costruzione rispetto al fabbricato principale.

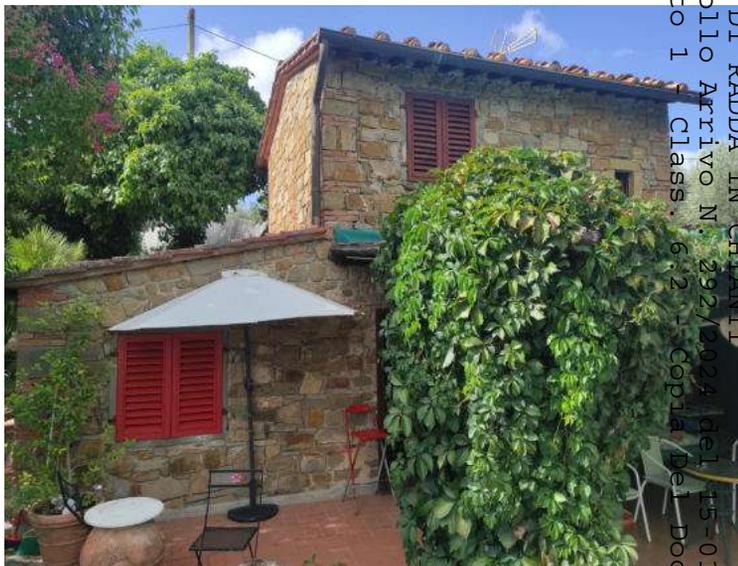
Foto

•L'edificio di matrice rurale, a livello sottostrada presenta due piani fuoriterza ed ha carattere residenziale.

Elementi di degrado: il fabbricato si presenta in buono stato di conservazione anche se è evidentemente è stato oggetto di recenti ristrutturazioni.

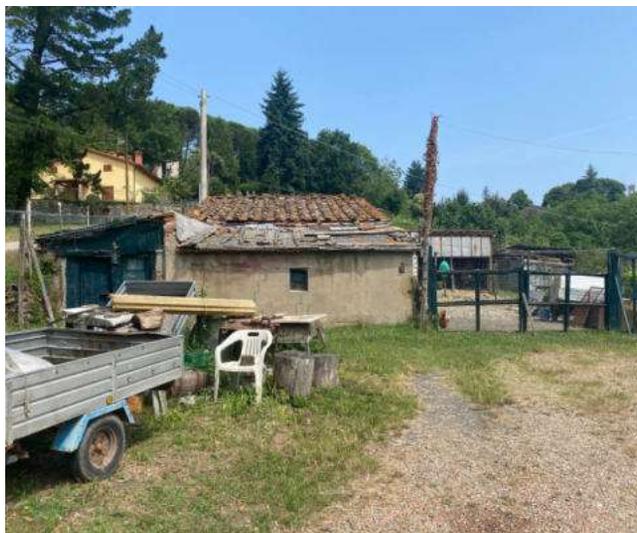
Foto

•L'edificio ad uso agricolo risulta recintato con funzione di allevamento di animali, e si caratterizza da più corpi di fabbrica in pessimo stato l'uno addossato all'altro con differenti coperture. Anche la muratura si presenta in parte intonacata e in pessimo stato di conservazione.
Elementi di degrado: il fabbricato si presenta in pessimo stato di conservazione.
•Stato di conservazione: pessimo
Pertinenze e manufatti secondari: uno

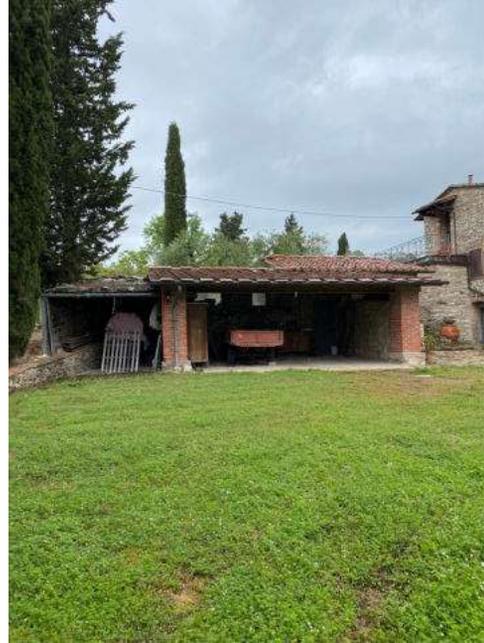
Foto

•L'edificio di pertinenza all'abitazione principale, ad uso agricolo, si presenta addossato al terrapieno sulla quale si colloca il fabbricato principale.

Elementi di degrado: il fabbricato si presenta in un mediocre stato di conservazione, è evidente la sua recente costruzione, addossato è presente un manufatto precario con copertura in onduline.

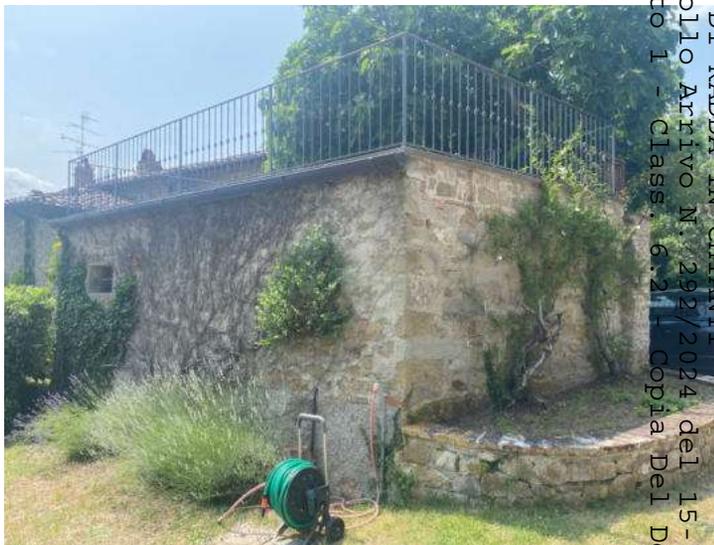
Foto

•L'edificio di matrice rurale, a blocco ad un piano fuoriterra, ha funzione di magazzino. Gran parte del fabbricato risulta circondato da prato verde.

Elementi di degrado: il fabbricato si presenta in buono stato di conservazione.

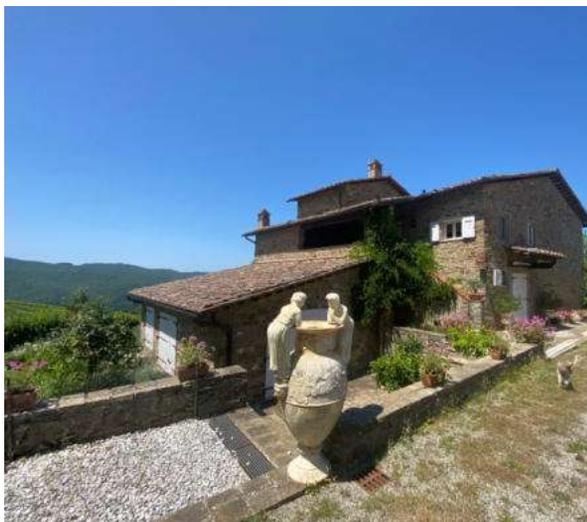
Foto

- L'edificio di matrice rurale, ha carattere residenziale, e fa parte di un complesso di edifici dell'azienda agricola denominata «Montemaggio»
- Gran parte del fabbricato risulta circondato da prato verde e porzioni di lastricato in bozze di pietra irregolari.
- La copertura si presenta a capanna e a falda unica con coppi e embrici e camini tradizionali in muratura.
- La muratura è in bozze di pietra locale irregolare facciavista.
- Elementi di degrado: il fabbricato si presenta in ottimo stato di conservazione.
- Riveste un valore testimoniale, anche se si notano interventi edilizi di recente realizzazione.
- Stato di conservazione: ottimo
- Pertinenze e manufatti secondari: due

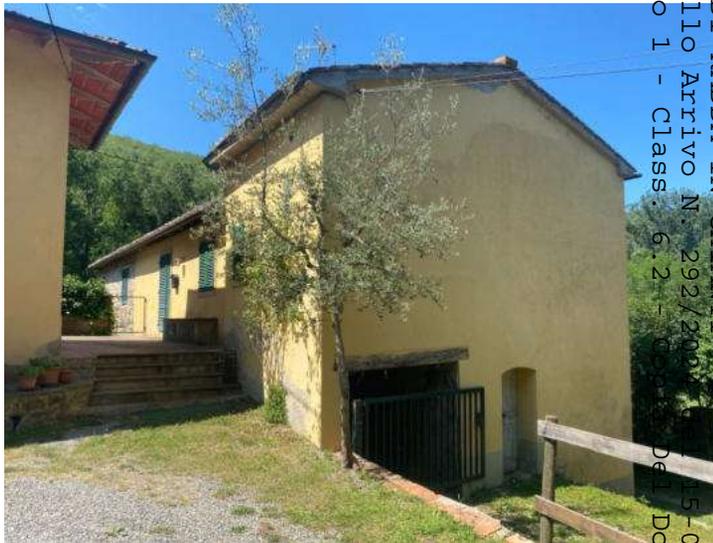
Foto

- L'edificio di matrice rurale, a blocco a due piani fuoriterra, ha carattere residenziale. Gran parte del fabbricato risulta circondato da prato verde a servizio dell'abitazione. La copertura si presenta a capanna con coppi e embrici e camini tradizionali in muratura. La muratura è in bozze di pietra irregolare facciavista e porzione intonacata. Elementi di degrado: il fabbricato si presenta in buono stato di conservazione, anche se è presente una porzione del fabbricato di più recente costruzione, sicuramente oggetto di ampliamento. Riveste un valore testimoniale, anche se si notano interventi edilizi di recente realizzazione.

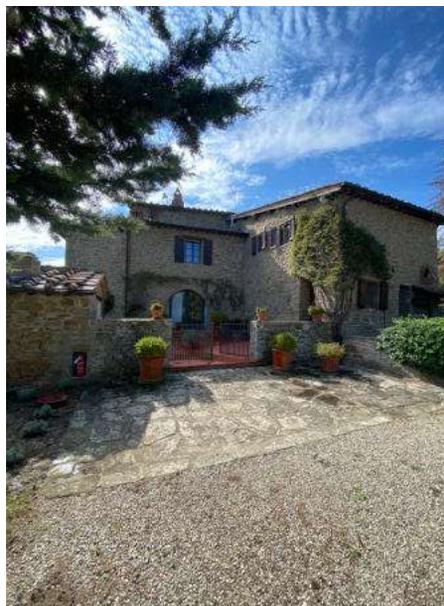
Foto

•L'edificio di matrice rurale, a blocco a più piani fuoriterra, ha carattere residenziale.

Elementi di degrado: il fabbricato si presenta in buono stato di conservazione. Riveste un valore architettonico testimoniale, anche se è evidente come sia stato oggetto di recenti ristrutturazioni.

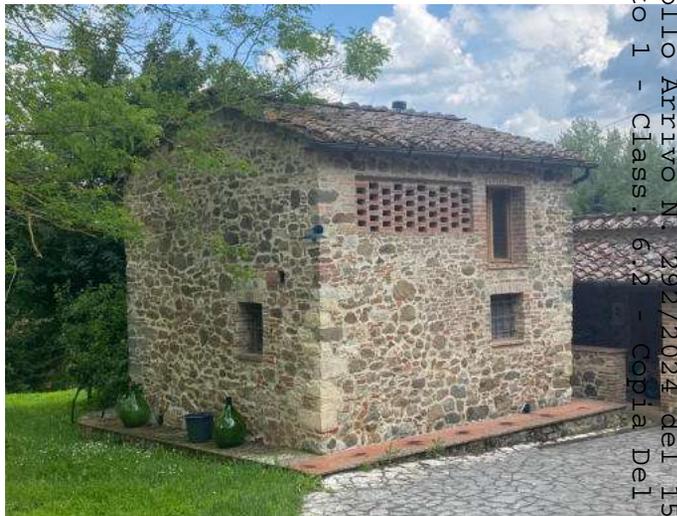
Foto

- L'edificio di matrice rurale, ad uso residenziale, è costituito da due piani fuoriterra, il tetto è a capanna in coppi embrici.
- La muratura è in bozze di pietra irregolare facciavista stuccata a calce. Evidente come sia stato oggetto di recente ristrutturazione. Presente in facciata salto di gatto in laterizio.
- Elementi di degrado: il fabbricato si presenta in buono stato di conservazione, e riveste un valore testimoniale, anche se non è presente nel catasto leopoldino di identifica all'interno di un complesso residenziale di epoca antecedente al 1954.
- Stato di conservazione: buono
- Pertinenze e manufatti secondari:due

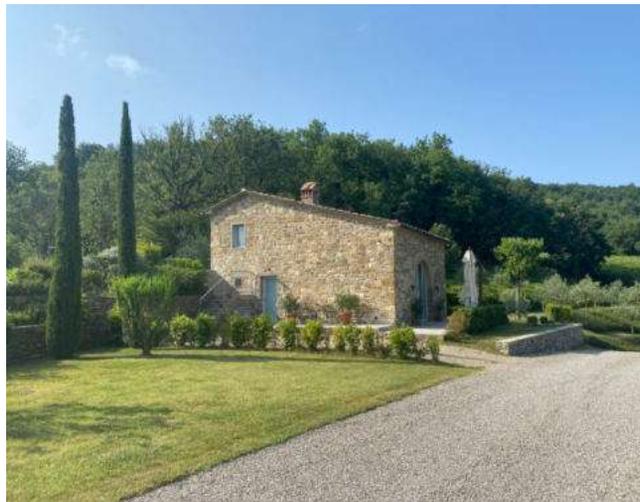
Foto

•L'edificio di matrice rurale, a blocco a due piani fuoriterza, ha funzione ricettiva/turistica.
Gran parte del fabbricato risulta circondato da prato verde e porzioni di lastricato in bozze di pietra irregolari.
La copertura si presenta a capanna con coppi e embrici e camini tradizionali in muratura.
La muratura è in bozze di pietra irregolare facciavista.
Elementi di degrado: il fabbricato si presenta in ottimo stato di conservazione, e è evidente come sia stato oggetto di recente ristrutturazione edilizia.

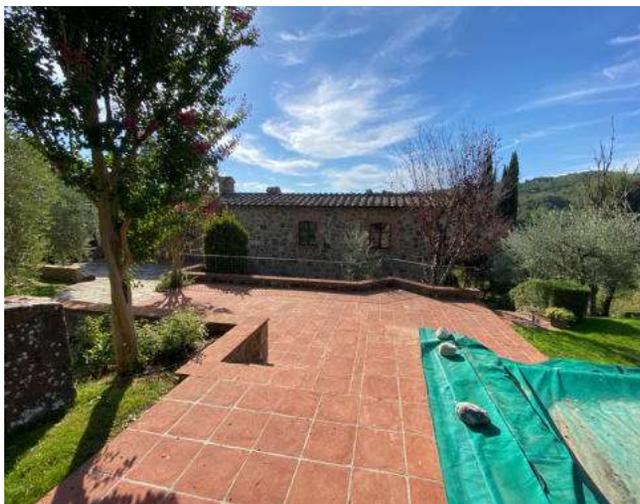
Foto

•L'edificio di matrice rurale, ad uso residenziale, immerso nel verde, è costituito da due piani fuoriterza, il tetto è a capanna in coppi embrici e correnti in legno e camini in muratura. La muratura è in bozze di pietra irregolare facciavista. L'intero fabbricato presenta aperture con cornici in mattone facciavista ed è circondato da ampi lastricati di fattura mista, cotto e pietra.

•Elementi di degrado: il fabbricato si presenta in buono stato di conservazione, e riveste un valore testimoniale, sono evidenti rimaneggiamenti e interventi edilizi recenti.

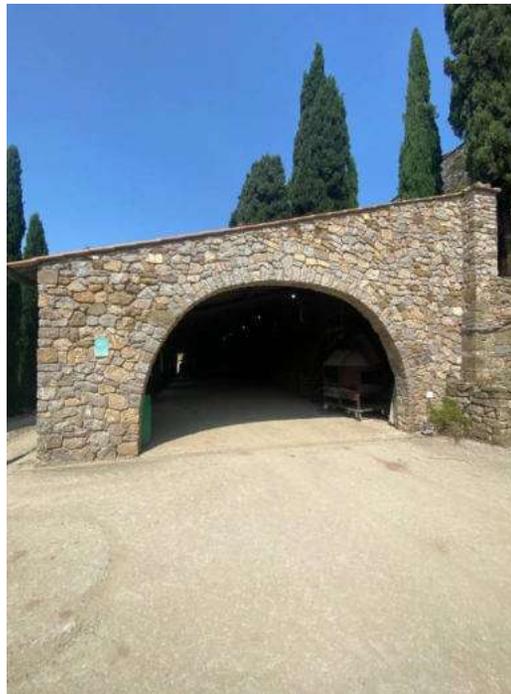
Foto

•L'edificio di matrice rurale, a stecca ad un unico livello, ha carattere rimessa/magazzino a servizio dell'azienda agricola.

Elementi di degrado: il fabbricato si presenta in buono stato di conservazione. Riveste un valore testimoniale, anche se si notano interventi edilizi di recente realizzazione.

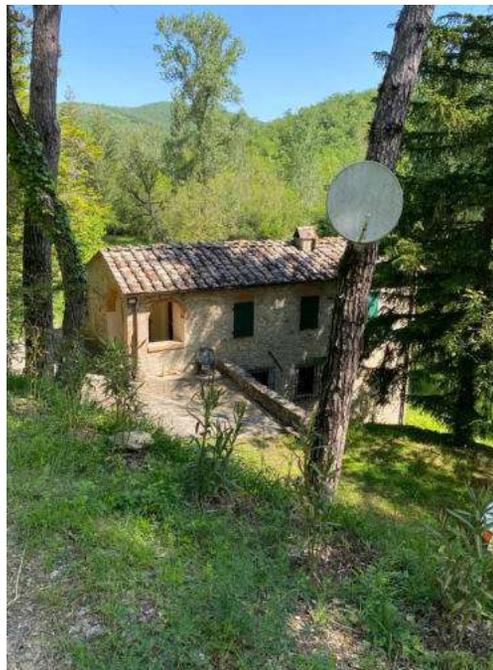
Foto

- L'edificio di matrice rurale, ad uso residenziale, è costituito da un unico blocco con tetto a capanna, in coppi embrici e correnti in legno e camino tradizionale. La muratura è in bozze di pietra irregolare facciavista stuccata. Presenta lastricato di accesso all'abitazione.
- Elementi di degrado: il fabbricato si presenta in buono stato di conservazione, e riveste un valore testimoniale, anche se si possono notare evidenti superfetazioni di recente realizzazione come aperture ad arco con mattone facciavista per la creazione di due accessi al fabbricato, internamente intonacato.
- Stato di conservazione: buono
- Pertinenze e manufatti secondari: due

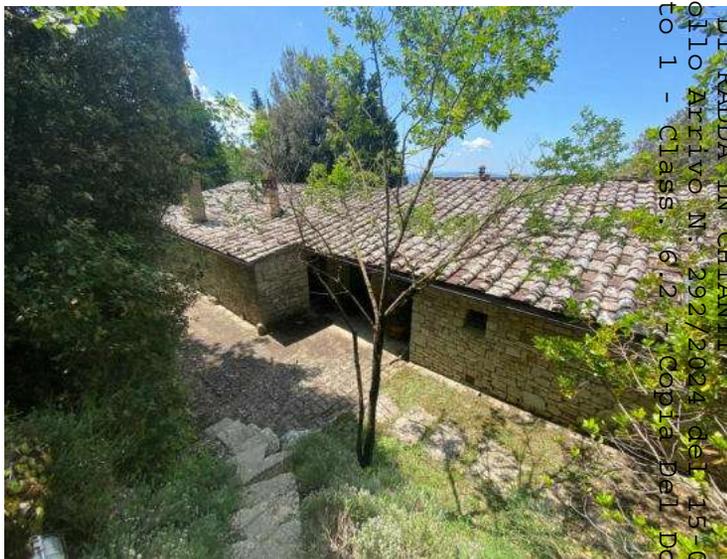
Foto

- L'edificio di matrice rurale, a blocco ad un piano fuoriterra, ha carattere residenziale. Gran parte del fabbricato risulta circondato da prato verde e porzioni di lastricato in bozze di pietra irregolari.
- La copertura si presenta a capanna con coppi e embrici e camini tradizionali in muratura.
- La muratura è in bozze di pietra irregolare facciavista.
- Elementi di degrado: il fabbricato si presenta in buono stato di conservazione, anche se è presente una veranda pericolante sorretta da cristi. Riveste un valore testimoniale, anche se si notano interventi edilizi di recente realizzazione.
- Stato di conservazione: buono

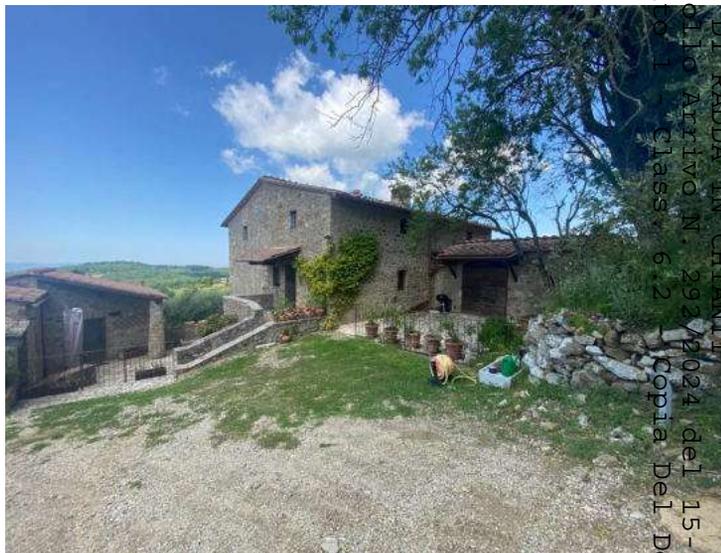
Foto

•L'edificio di matrice rurale, presenta due piani fuoriterza e uno seminterrato , ha carattere residenziale.

Elementi di degrado: il fabbricato si presenta in buono stato di conservazione, e riveste un valore testimoniale, anche se si notano interventi edilizi di recente realizzazione.

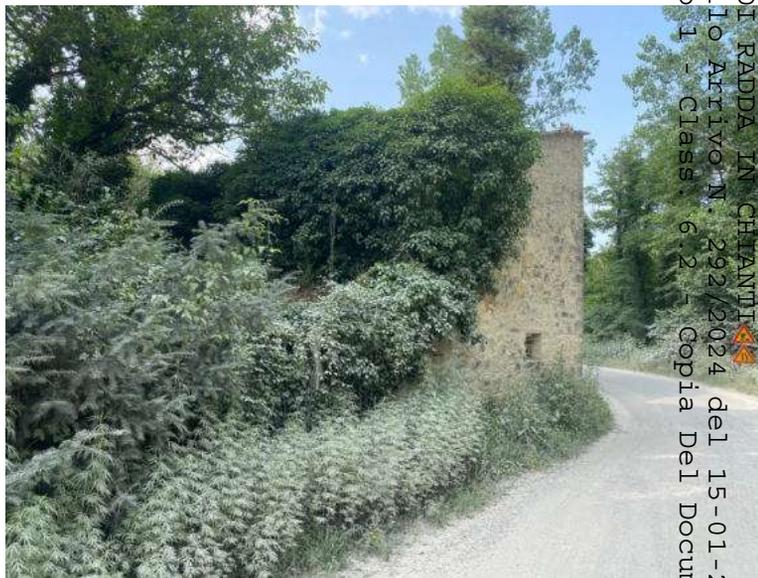
Foto

- L'edificio di matrice rurale, si presenta in evidente stato di abbandono. Gran parte del fabbricato risulta ormai diroccato e invaso dalla vegetazione. La muratura è in bozze di pietra irregolari facciavista.

Elementi di degrado: il fabbricato si presenta in pessimo stato di conservazione. Riveste un valore testimoniale ritrovando il suo impianto nel catasto Leopoldino.

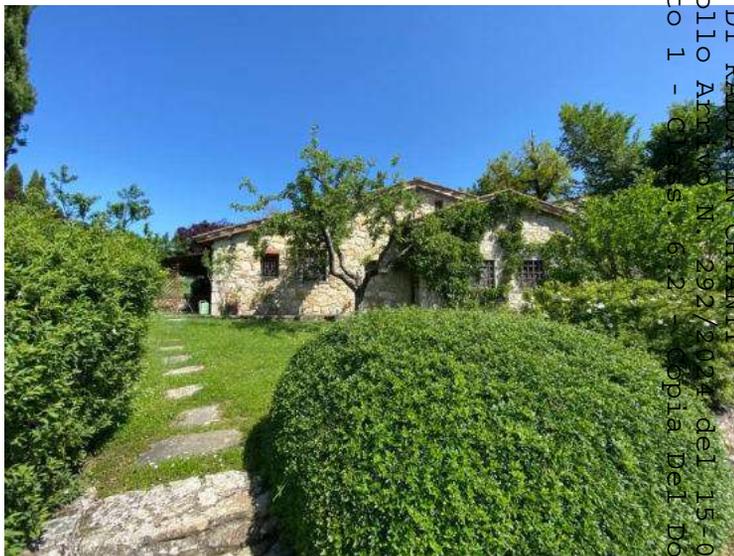
Foto

•L'edificio di matrice rurale, ad uso residenziale, è costituito da unico blocco ad un piano, addossato ad un terrapieno. La copertura si presenta a capanna con coppi e embrici.

•Elementi di degrado: il fabbricato si presenta in ottimo stato di conservazione, e riveste un valore testimoniale, anche se si notano interventi edilizi di recente realizzazione.

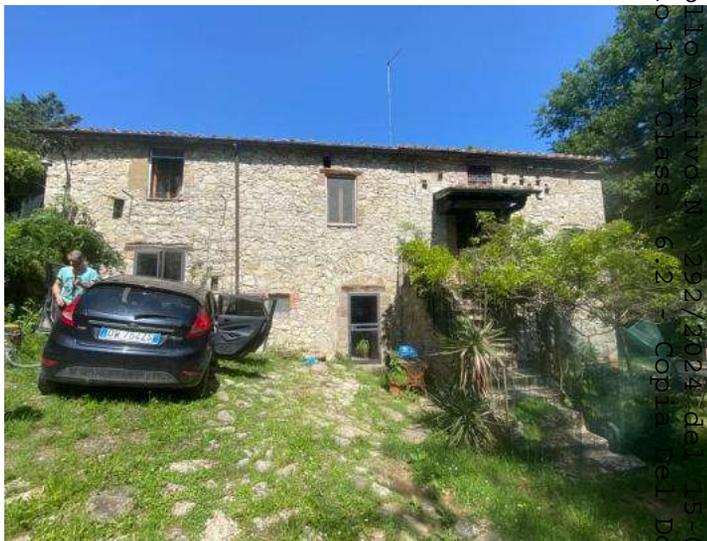
Foto

•L'edificio di matrice rurale, ad uso residenziale, è il blocco principale con due livelli fuoriterza. L'immobile sicuramente di più recente costruzione ha mantenuto i caratteri degli immobili tipici rurali. Gran parte del fabbricato risulta circondato da prato verde e bozze di pietra irregolari

•Elementi di degrado: il fabbricato si presenta in buono stato di conservazione, visto anche il contesto paesaggistico nella quale si inserisce, e alcuni elementi posti nel prospetto retrostante; riveste un valore testimoniale, anche se si notano interventi edilizi di recente realizzazione.

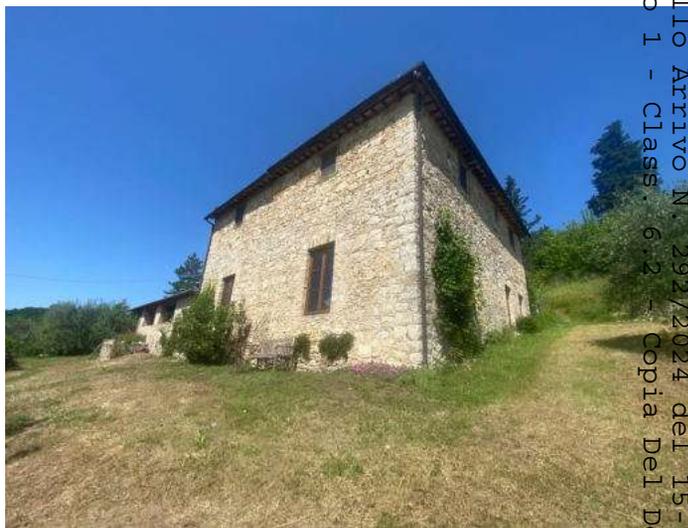
Foto

•L'edificio di matrice rurale, ad uso residenziale, presenta due livelli fuoriterra, e corte interna lastricata tipica dell'edifici rurali.

•Elementi di degrado: il fabbricato si presenta in ottimo stato di conservazione, e riveste un valore testimoniale, anche se si notano interventi edilizi di recente realizzazione.

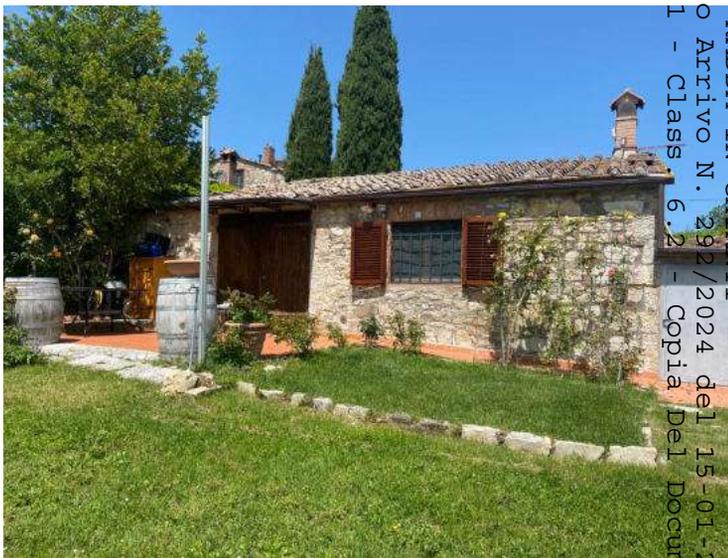
Foto

•Porzione di edificio indipendente, presenta un piano fuoriterra.

Elementi di degrado: il fabbricato si presenta in discreto stato di conservazione, ma non riveste un valore testimoniale, e si notano interventi di recente realizzazione.

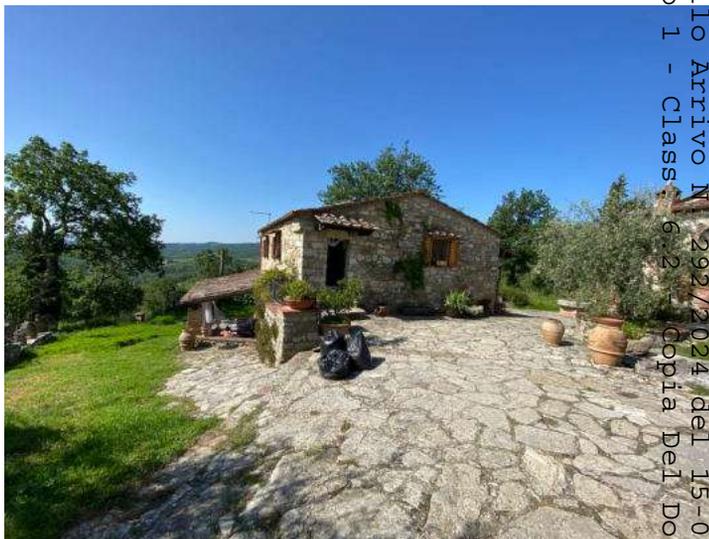
Foto

•L'edificio di matrice rurale, ad uso residenziale, è costituito da unico blocco con un piano fuori terra e uno seminterrato. La copertura si presenta a capanna con coppi e embrici e camini tradizionali in muratura.

•Elementi di degrado: il fabbricato si presenta in buono stato di conservazione, e riveste un valore testimoniale, anche se si notano interventi edilizi di recente realizzazione.

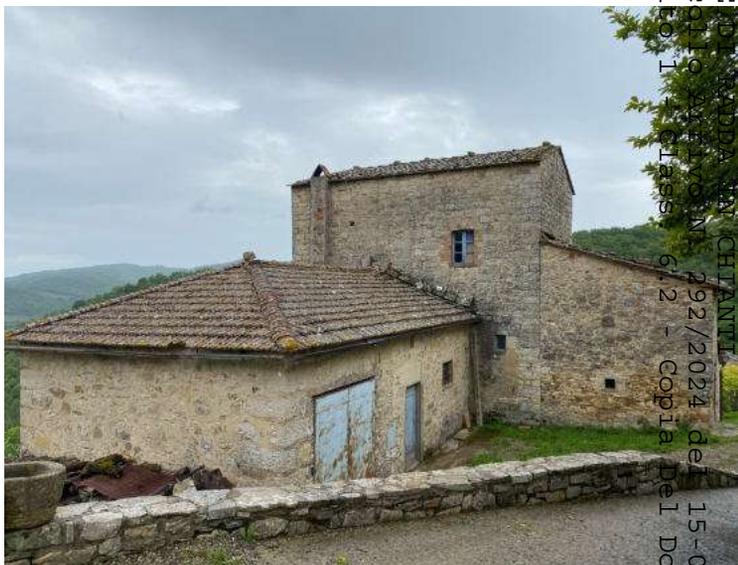
Foto

•L'edificio si presenta con corpo di fabbrica principale con matrice più antica e due porzioni addossate di più recente costruzione, la copertura è mista a capanna e a padiglione e a falda singola con rivestimento in coppi embrici.

•Elementi di degrado: il fabbricato si presenta in buono stato di conservazione, sicuramente oggetto di rimaneggiamenti recenti, riveste un valore testimoniale.

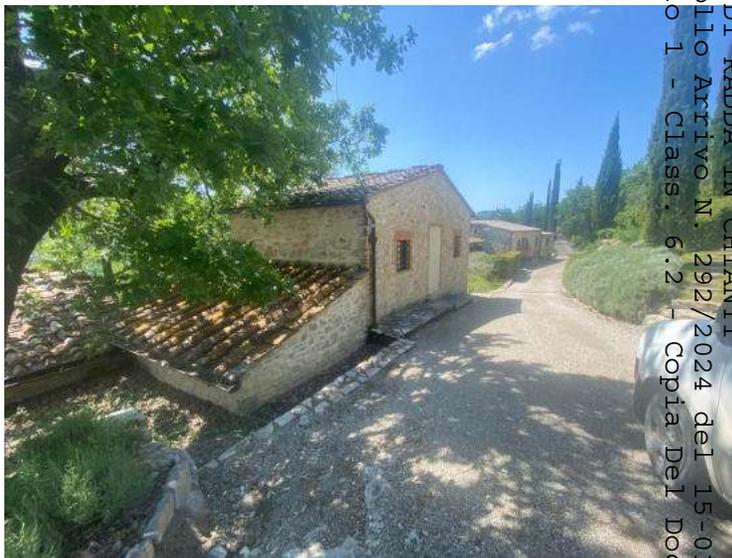
Foto

•Porzione di edificio indipendente, collegato direttamente con il fabbricato principale presenta un piano fuoriterra e uno seminterrato.

Elementi di degrado: il fabbricato si presenta in ottimo stato di conservazione, e riveste un valore testimoniale, anche se si notano interventi edilizi di recente realizzazione.

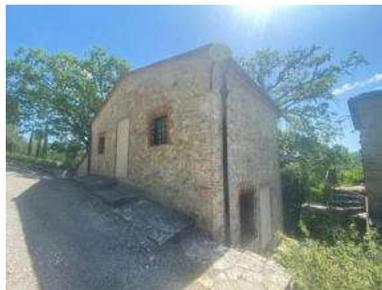
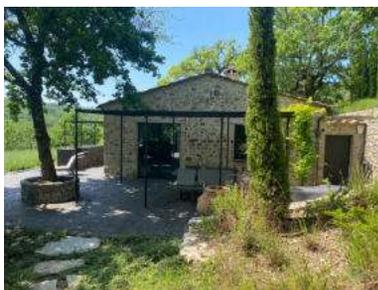
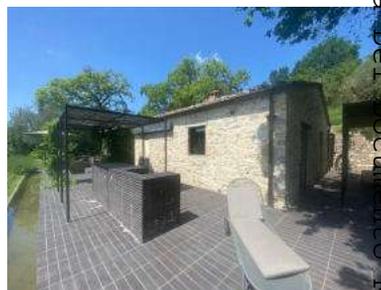
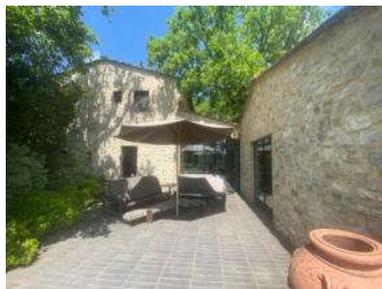
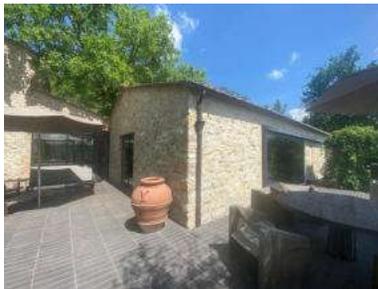
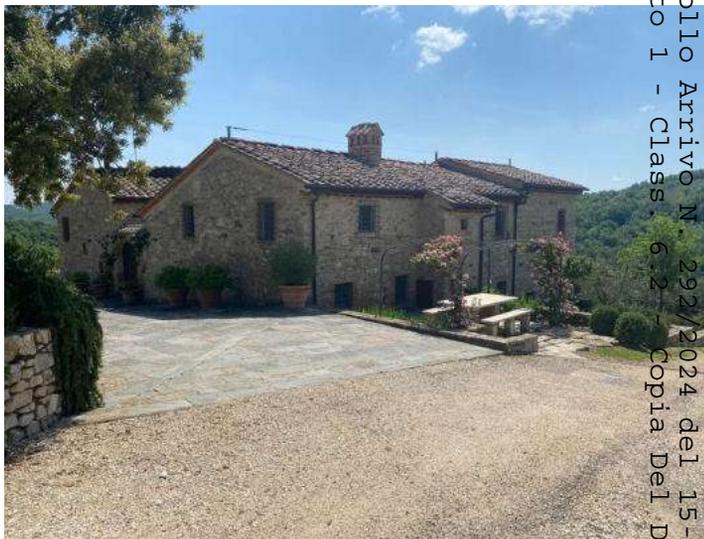
Località POPPI

•L'edificio di matrice rurale con corte interna ha funzione residenziale all'interno dell'azienda agricola «brancaia».

Elementi di degrado: il fabbricato si presenta in ottimo stato di conservazione, e riveste un valore testimoniale, anche se si notano interventi edilizi di recente realizzazione.

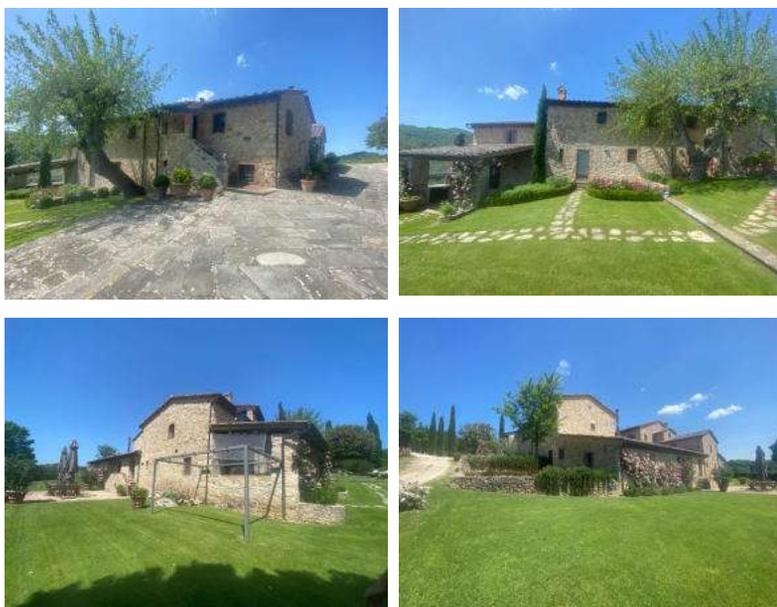
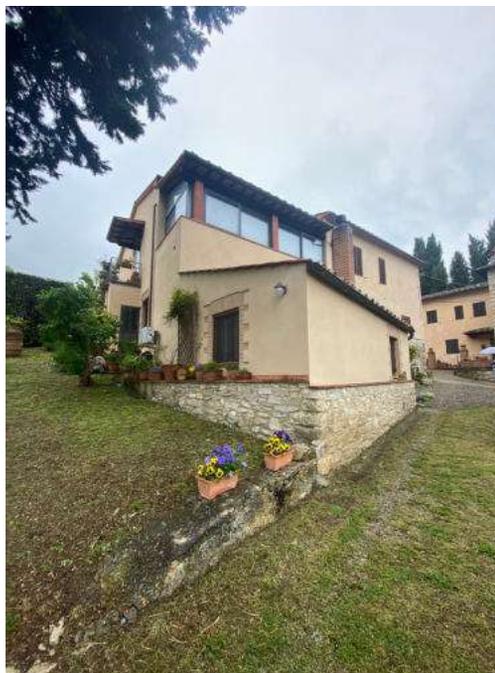
Località MALPENSATA

•L'edificio ad uso residenziale, è costituito da tre piani fuoriterza, tetto misto a capanna e a falda singola, con copertura in coppi embrici e camini in muratura.

Elementi di degrado: il fabbricato si presenta in buono stato di conservazione, anche se non presenta nessun valore storico o architettonico; edificio di recente costruzione.

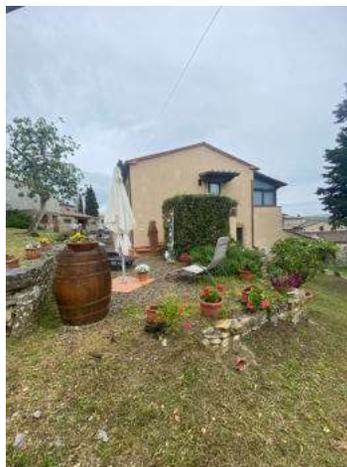
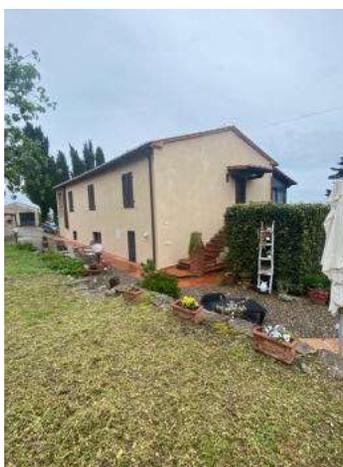
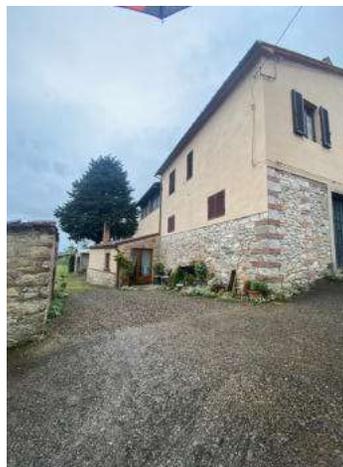
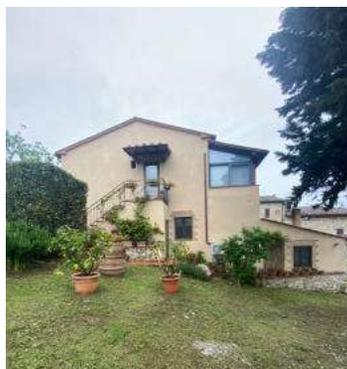
Località MALPENSATA

Elementi di degrado: il fabbricato si presenta in buono stato di conservazione, anche se non presenta nessun valore storico o architettonico; l'edificio è stato oggetto di recente ristrutturazione

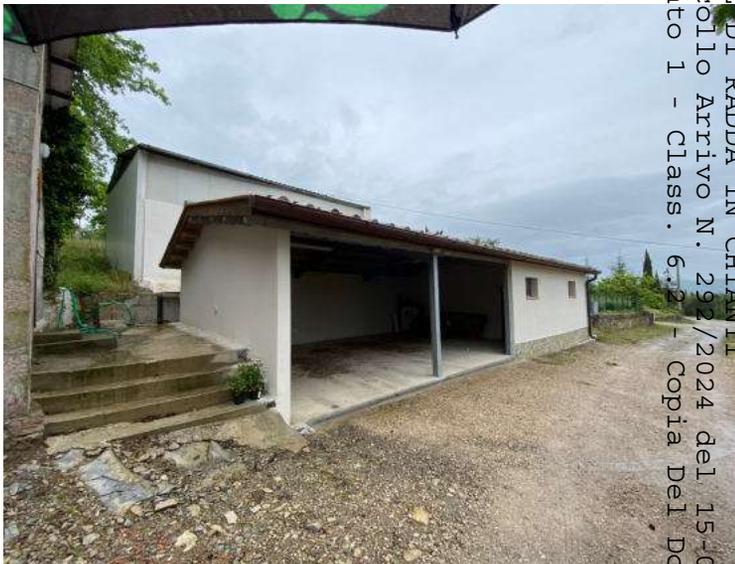
Foto

•L'edificio ad uso rimessa/magazzino, è costituito da un piano fuoriterra, tetto a capanna, con copertura in coppi embrici.

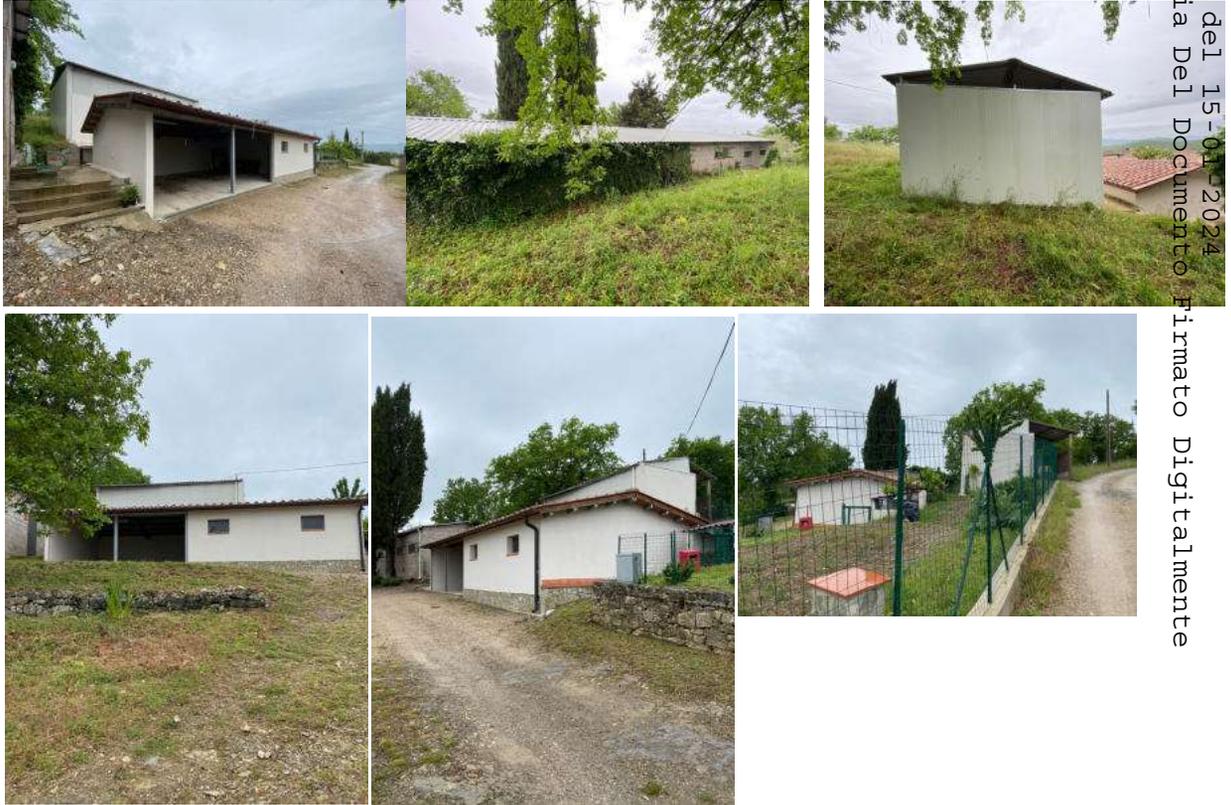
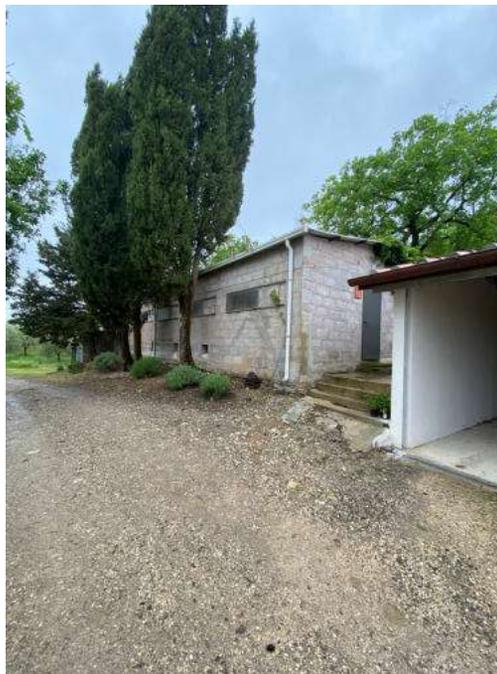
Località MALPENSATA

Elementi di degrado: il fabbricato si presenta in buono stato di conservazione, anche se non presenta nessun valore storico o architettonico; edificio di recente costruzione.

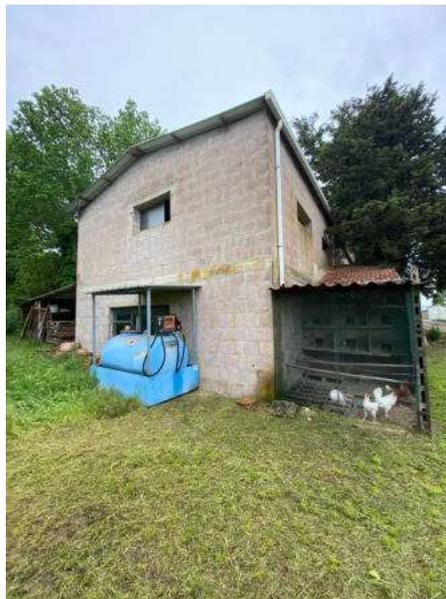
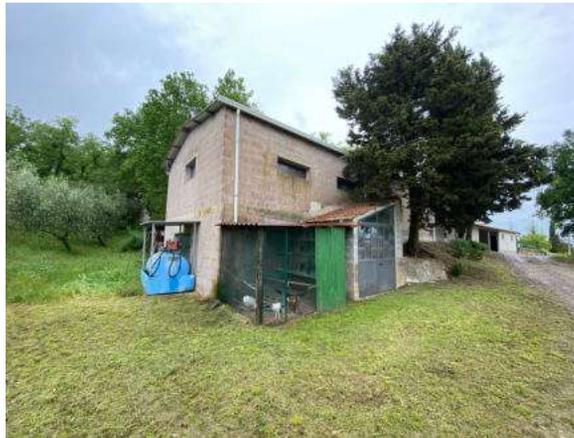
Località **VERCENNI**

•Elementi di degrado: il fabbricato si presenta in ottimo stato di conservazione, sicuramente oggetto di restauro recente riveste un valore testimoniale.

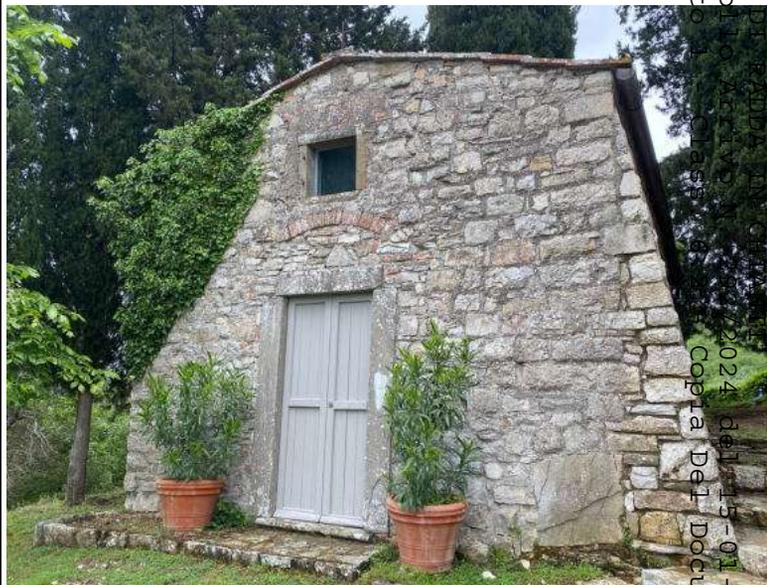
Foto

•L'immobile ad uso religioso, con copertura a capanna in coppie embrici e muratura in bozze di pietra facciavista, si presenta in ottimo stato di conservazione.

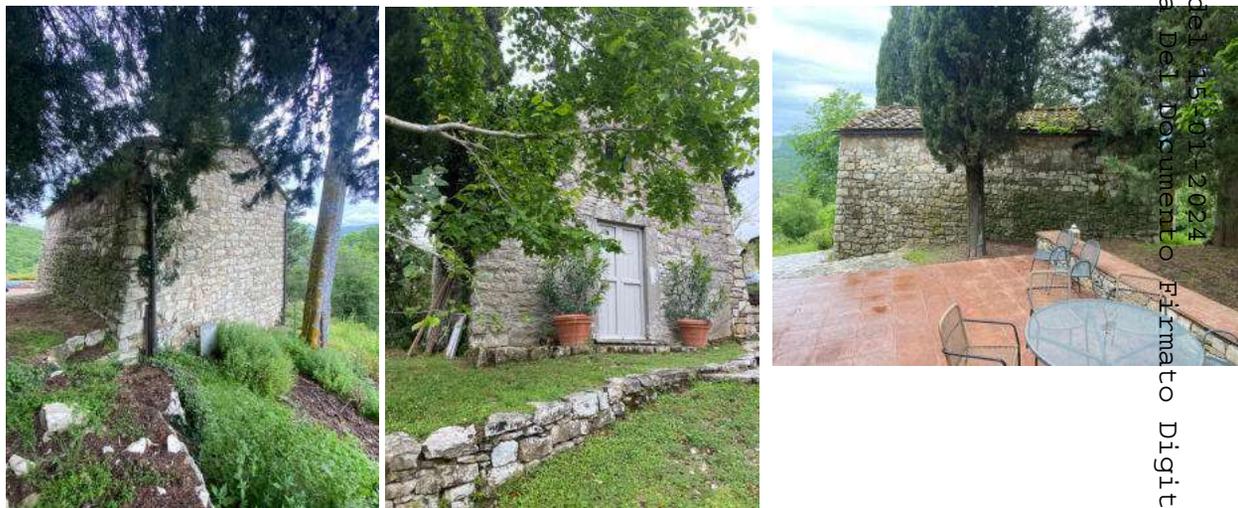
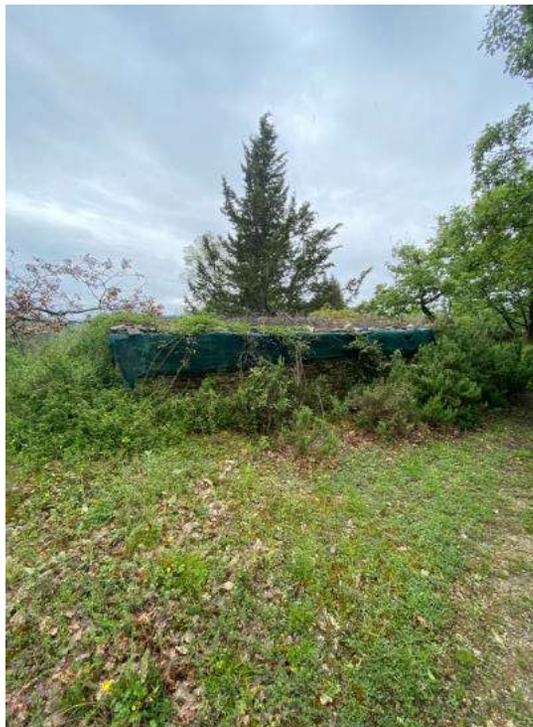
Località CASANOVA DEL
MELA

•L'edificio isolato di matrice rurale, in evidente stato di abbandono, è costituito da un piano fuori terra, la copertura come il corpo di fabbrica ormai invaso dalla vegetazione, ne si intravede solo in parte la muratura in bozze di pietra irregolari.

Elementi di degrado: il fabbricato si presenta in evidente stato di abbandono

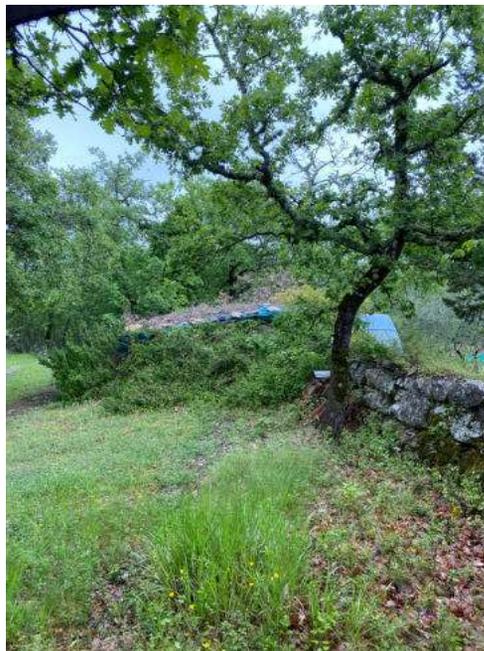
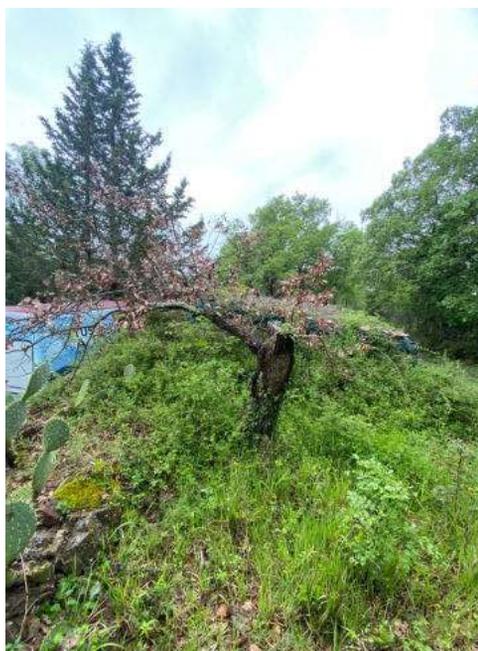
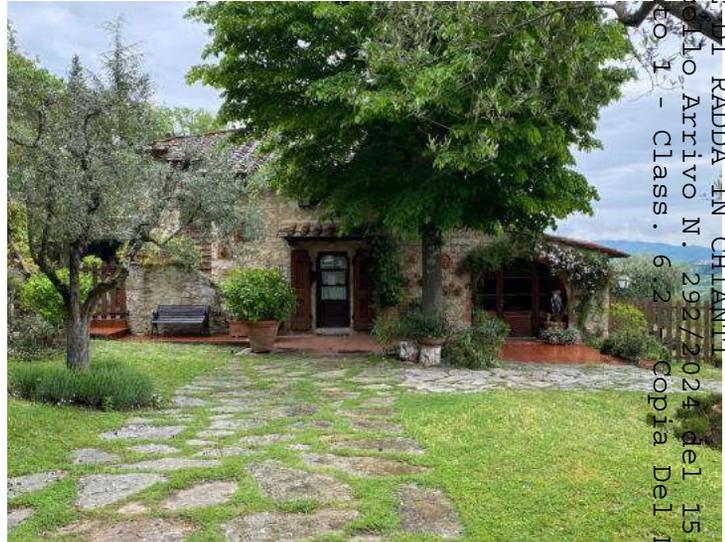
Località **PODERE VESGININO**

- L'immobile ad uso residenziale e ricettivo, si caratterizza da un corpo di fabbrica con due piani fuoriterza, la copertura è a padiglione con rivestimento in coppi embrici e camino in muratura . La muratura è in conci di pietra irregolari facciavista.
- Elementi di degrado: il fabbricato si presenta in buono stato di conservazione, sicuramente oggetto di Interventi edilizi di recente costruzione.
- Stato di conservazione: buono
- Pertinenze e manufatti secondari: tre

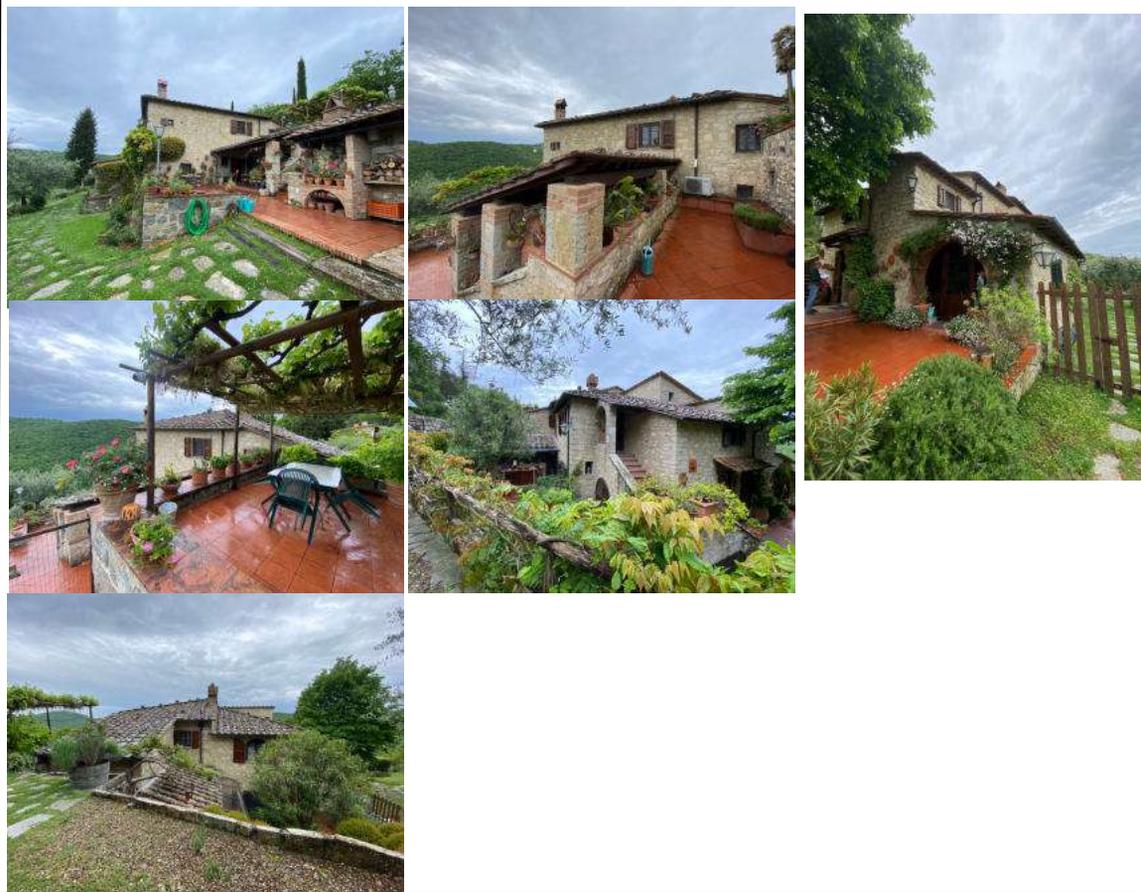
Località CARCINA

- L'edificio isolato di matrice rurale, ad uso residenziale, è costituito da un due piani fuoriterza e uno sottostrada, tetto a capanna, con rivestimento in coppi embrici e camini in muratura. La muratura è in bozze di pietra locale facciavista.
- Nel prospetto retrostante il fabbricato troviamo un ampio lastricato esterno di pertinenza.
- Elementi di degrado: il fabbricato si presenta in buono stato di conservazione, sicuramente oggetto di recenti ristrutturazioni non riveste un valore testimoniale.
- Stato di conservazione: buono
- Pertinenze e manufatti secondari:due

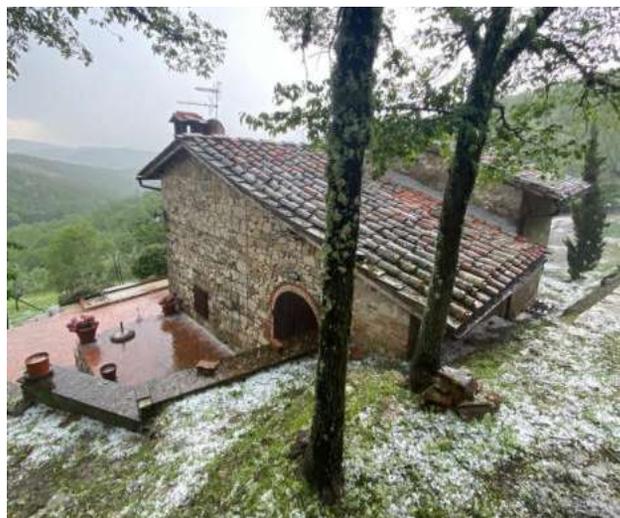
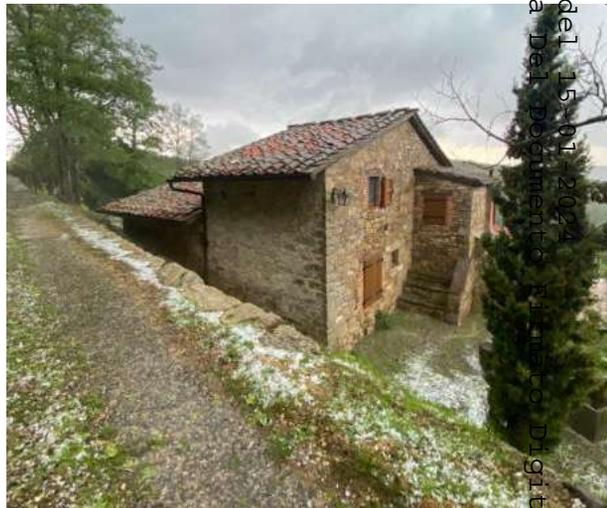
Località CENTRO EQUESTRE
COLLE PETROSO

Elementi di degrado: il fabbricato si presenta in discreto stato di conservazione, e con diversi elementi di degrado che circondano il fabbricato, sicuramente oggetto di recente ristrutturazione e di ampliamenti di recente costruzione, non riveste un valore testimoniale.

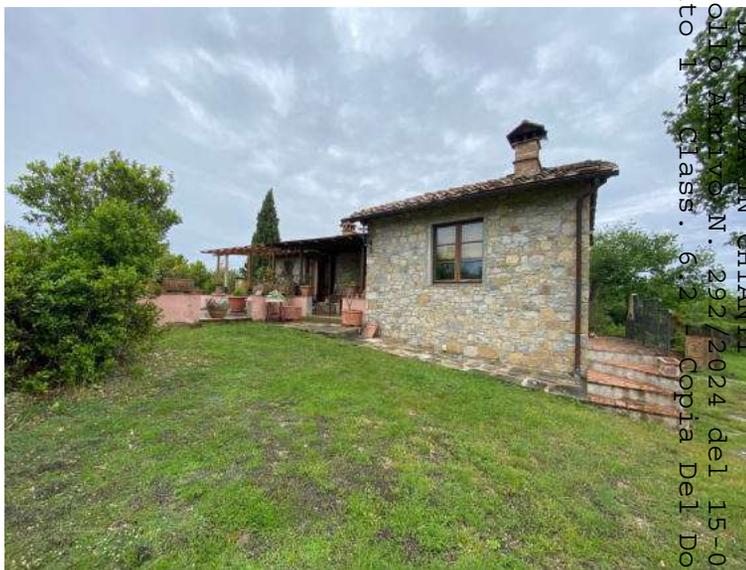
Foto

•L'immobile ad uso residenziale, si caratterizza da un corpo di fabbrica centrale con un piano fuoriterra.

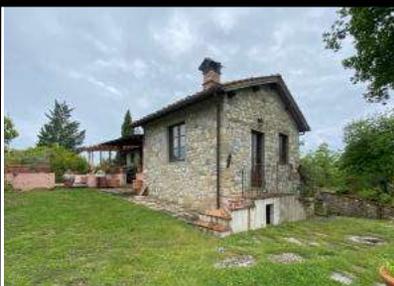
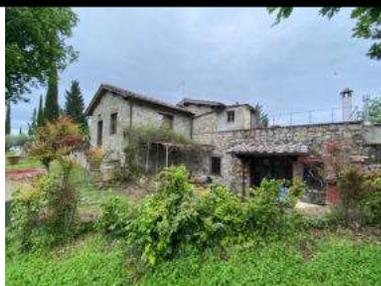
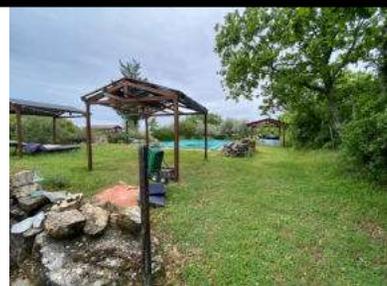
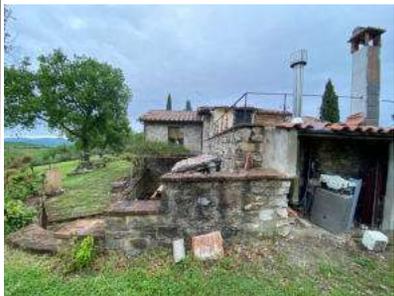
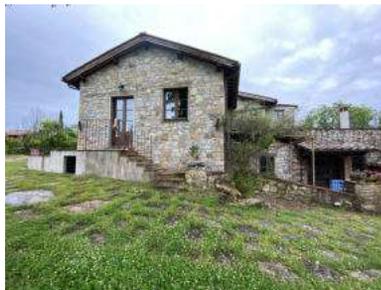
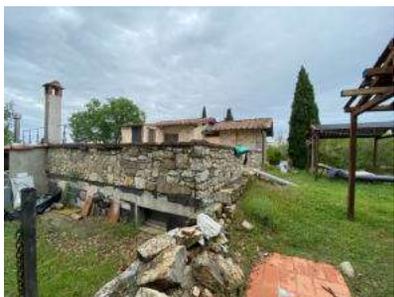
Località COLLE PETROSO

Elementi di degrado: il fabbricato si presenta discreto stato di conservazione
