COMUNE DI RADDA IN CHIANTI

PIANO OPERATIVO COMUNALE

(ai sensi dell'art. 95 della L.R. 65/14)

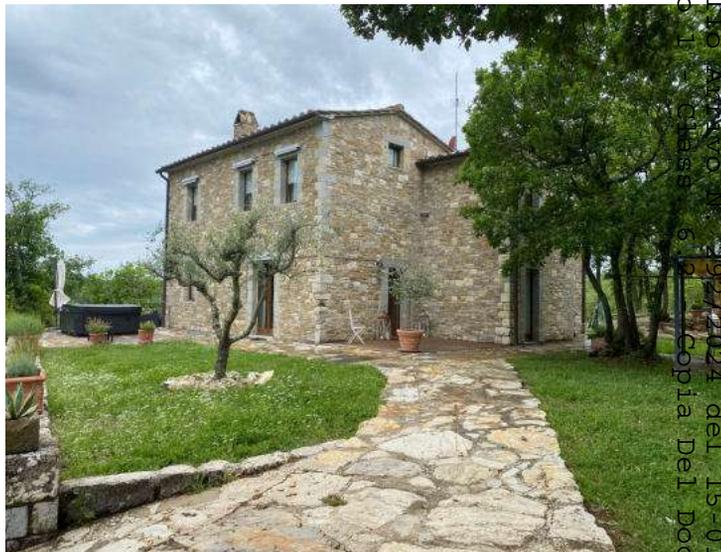
Foto

•L'edificio ad uso residenziale, è costituito da unico blocco con due piani fuoriterra.

•Elementi di degrado: il fabbricato si presenta in buono stato di conservazione, e non riveste un valore testimoniale, essendo di recente costruzione. Tende oscuranti poste nell'architrave delle finestre.

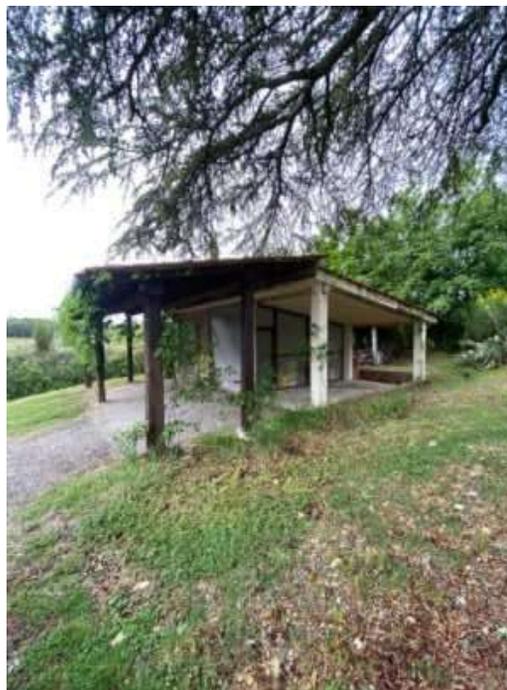
Foto

Il fabbricato di recente costruzione si colloca lungo la strada che collega al Casino di Vescine. Si presenta in discreto stato di conservazione con struttura in cemento armato, infissi in alluminio e copertura in embrici ad uso magazzino; addossata al fabbricato è presente una tettoia in legno ad uso rimessa.

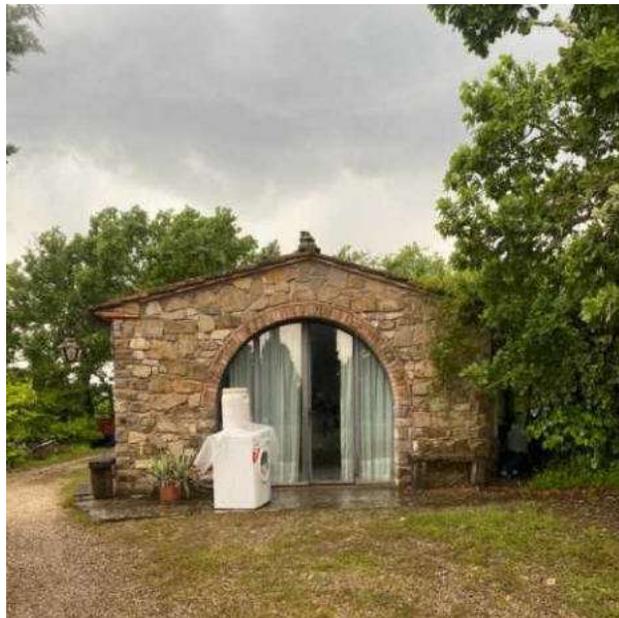
Foto

•L'immobile indipendente si colloca nel resede di una proprietà privata ad uso residenziale, in buono stato di conservazione, è costituito da un piano fuoriterra e la copertura a capanna in coppi embrici. La muratura è a bozze di pietra irregolare, con arco a tutto sesto in mattoni facciavista.

Elementi di degrado: il fabbricato si presenta in buono stato di conservazione e nessun valore storico architettonico. Di recente costruzione e nessun elemento di pregio.

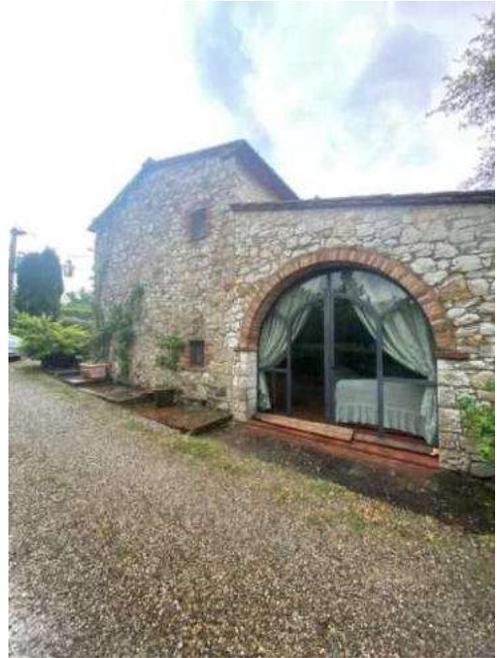
Foto

- L'immobile ad uso residenziale, si caratterizza da un corpo di fabbrica centrale con due piani fuoriterra, e due porzioni di fabbricati addossati al principale ad un solo livello fuoriterra. La copertura è a capanna con rivestimento in coppi embrici e camino in muratura . La muratura è in conci di pietra irregolari facciavista.
- Elementi di degrado: il fabbricato si presenta in buono stato di conservazione, sicuramente oggetto di recente ristrutturazione, non riveste un valore testimoniale.
- Stato di conservazione: buono
- Pertinenze e manufatti secondari:due

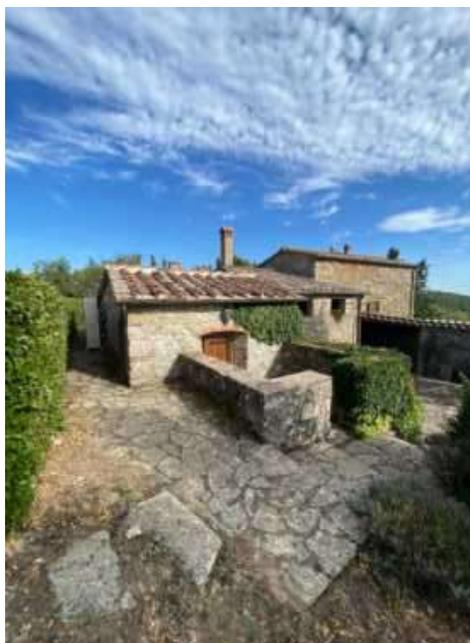
Foto

•L'edificio di matrice rurale, ad uso residenziale, è costituito da un piano fuoriterra e uno sottostada, la copertura è a capanna, con rivestimento in coppi embrici e camini in muratura. Dall'impianto sembrerebbe un'ex porcilaia.

•Elementi di degrado: il fabbricato si presenta in buono stato di conservazione, sicuramente oggetto di restauro recente riveste un valore testimoniale.

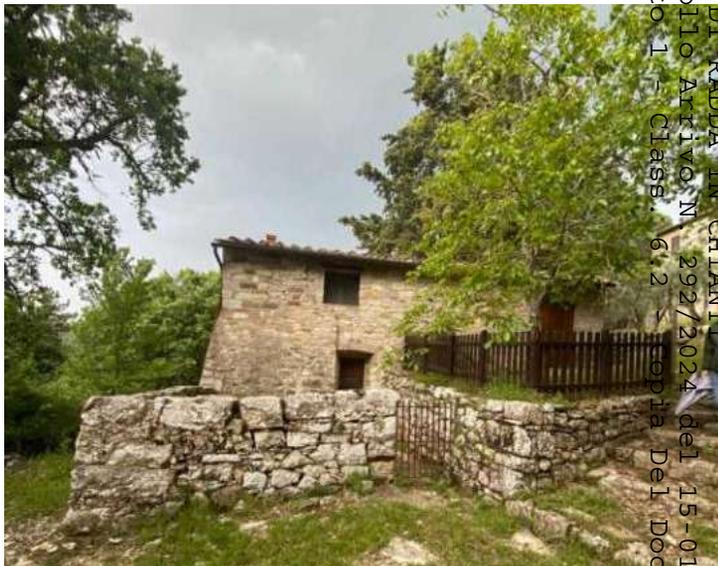
Foto

•L'edificio di matrice rurale, ad uso residenziale, è costituito da un piano fuoriterra e uno sottostada, la copertura è a capanna, con rivestimento in coppi embrici e camini in muratura.

•Elementi di degrado: il fabbricato si presenta in buono stato di conservazione, sicuramente oggetto di restauro recente riveste un valore testimoniale.

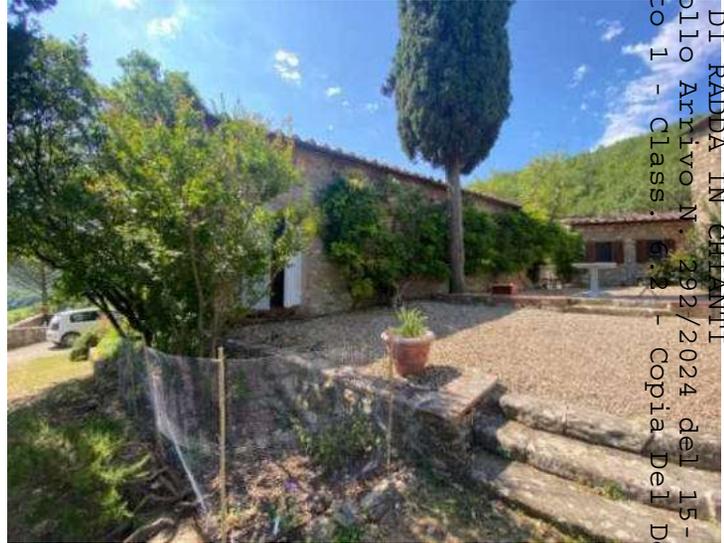
Foto

Elementi di degrado: il fabbricato si presenta in buono stato di conservazione, anche se è presente una tettoia in vetro. Riveste un valore testimoniale per il contesto in cui è inserita, ma è evidente come il fabbricato sia stato oggetto di recenti ristrutturazioni e rimaneggiamenti.

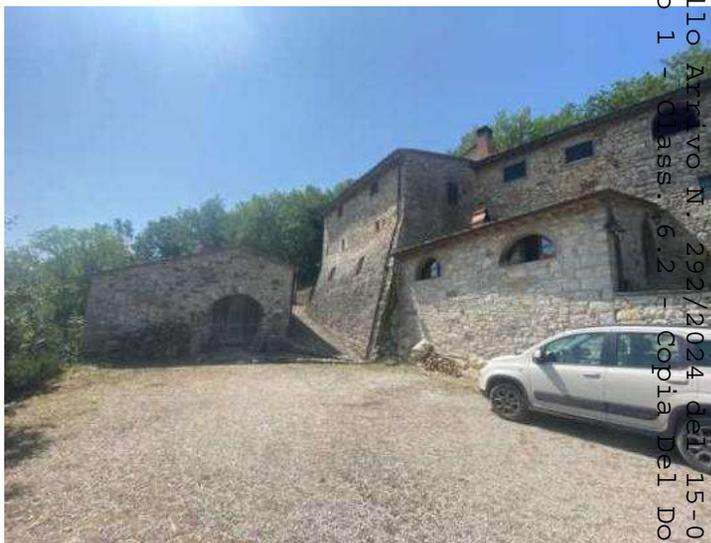
Foto

DESCRIZIONE DELL'EDIFICIO
E DELLE PERTINENZE

- L'edificio di matrice rurale ad un piano fuoriterza, ha funzione di annesso agricolo di pertinenza all'edificio.

Elementi di degrado: il fabbricato si presenta in buono stato di conservazione

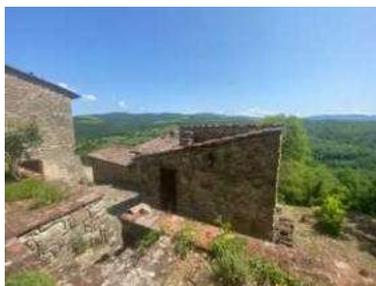
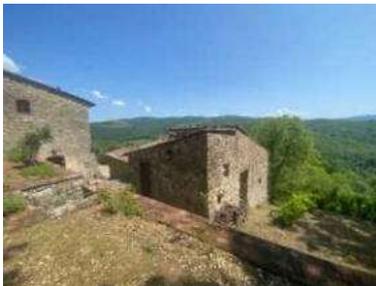
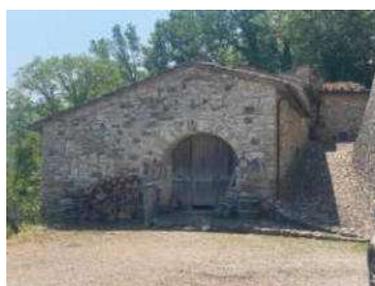
DOCUMENTAZIONE FOTOGRAFICA ATTUALE

- L'edificio di matrice rurale, a blocco a due piani fuoriterra, ha carattere residenziale. Gran parte del fabbricato risulta circondato da prato verde e porzioni di lastricato in bozze di pietra irregolari.
- La copertura si presenta a capanna con coppi e embrici e camini tradizionali in muratura.
- La muratura è in bozze di pietra locale irregolare facciavista stuccata a calce.
- Elementi di degrado: il fabbricato si presenta in buono stato di conservazione.
- Riveste un valore testimoniale, anche se si notano interventi edilizi di recente realizzazione come due corpi addossati al fabbricato di più recente realizzazione.

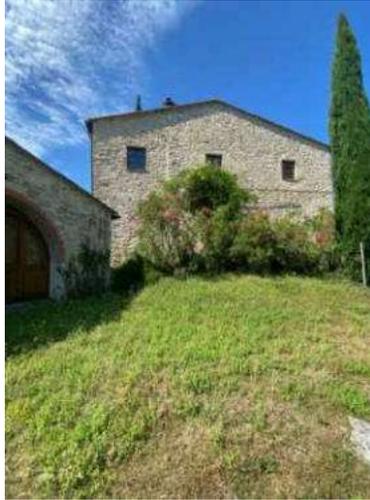
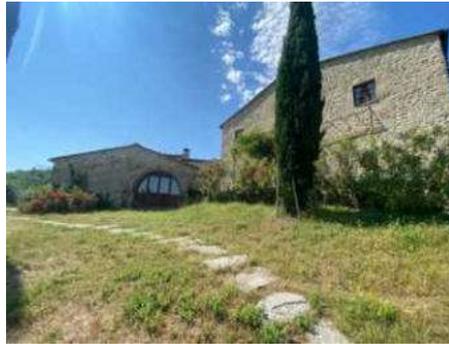
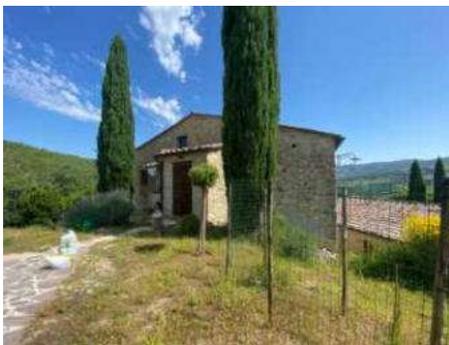
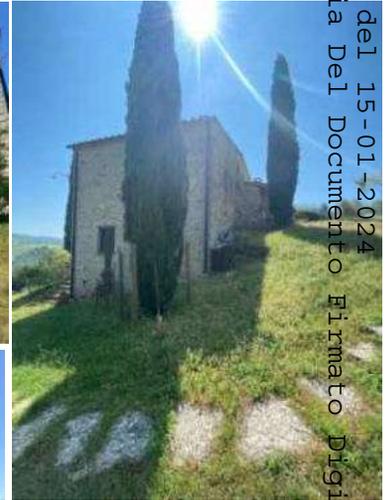
DOCUMENTAZIONE FOTOGRAFICA ATTUALE

- L'edificio di matrice rurale, a blocco ad un piano fuoriterza e un piano sottostrada, ha funzioni di magazzino a livello sottostrada e di forno a livello strada.
- Gran parte del manufatto risulta circondato da prato verde.
- La copertura si presenta a capanna con coppi e embrici e camini tradizionali in muratura.
- La muratura è in bozze di pietra irregolare facciavista.
- Elementi di degrado: il fabbricato si presenta in mediocre stato di conservazione.
- Riveste un valore testimoniale, anche se si notano interventi edilizi di recente realizzazione.

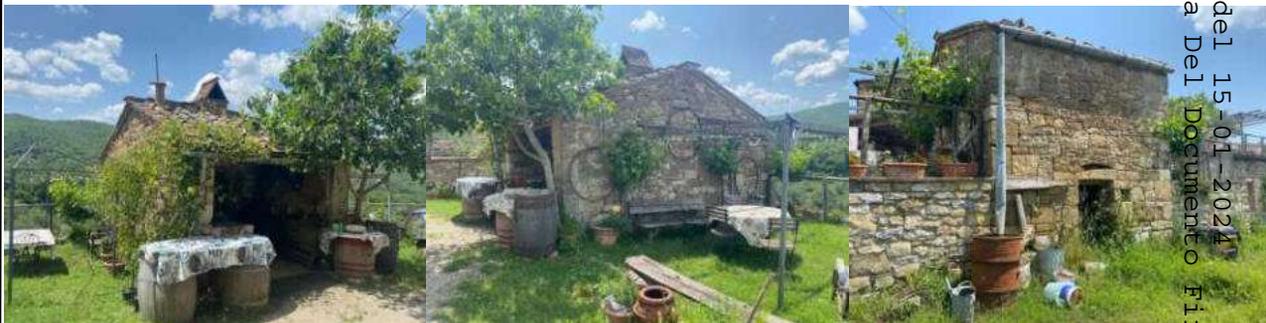
DOCUMENTAZIONE FOTOGRAFICA ATTUALE

•L'edificio di matrice rurale, in evidente stato di abbandono, ha carattere residenziale.
La muratura è in bozze di pietra irregolare facciavista.
Elementi di degrado: il fabbricato si presenta in pessimo stato di conservazione, copertura crollata e ormai invaso dalla vegetazione. Riveste un valore testimoniale essendo presente nell'impianto del catasto leopoldino.
•Stato di conservazione: pessimo
Pertinenze e manufatti secondari: non rilevabili

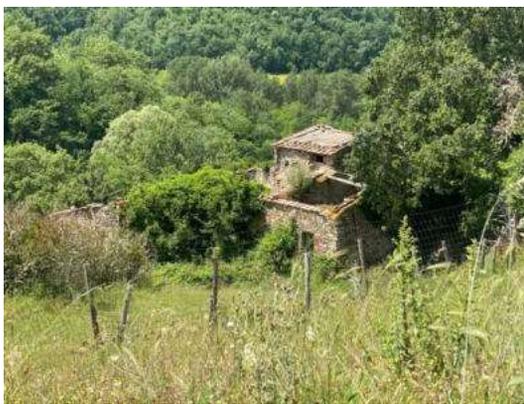
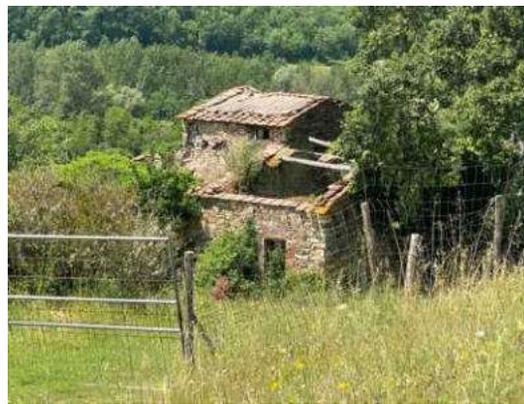
DOCUMENTAZIONE FOTOGRAFICA ATTUALE

•L'edificio di matrice rurale, a blocco ad un piano fuoriterra, ad uso residenziale.
La copertura si presenta a falda unica con coppi e embrici e camini tradizionali in muratura.
La muratura è in bozze di pietra locale facciavista stuccata a calce.
Elementi di degrado: il fabbricato si presenta in ottimo stato di conservazione. Riveste un valore testimoniale, anche se si notano interventi edilizi di recente realizzazione.

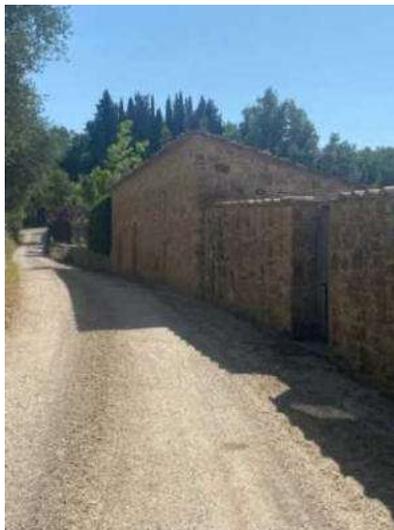
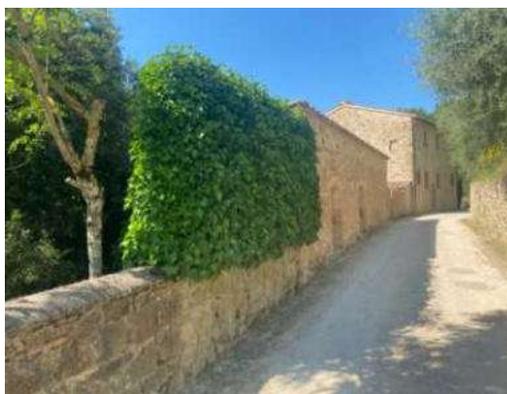
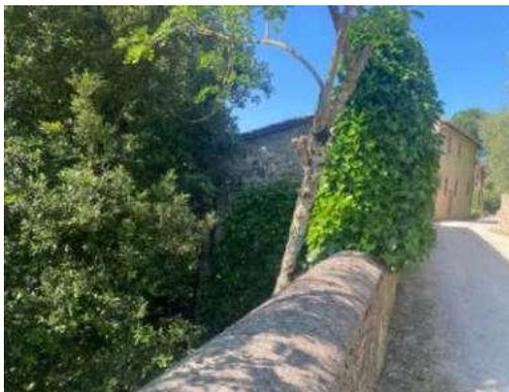
DOCUMENTAZIONE FOTOGRAFICA ATTUALE

•L'edificio di matrice rurale, a blocco ad un piano fuoriterza e un livello sottostrada, ha carattere residenziale.
Gran parte del fabbricato risulta circondato da prato verde e porzioni di lastricato in bozze di pietra irregolari.
La copertura si presenta a falda unica con coppi e embrici.
La muratura è in bozze di pietra locale facciavista.
Elementi di degrado: il fabbricato si presenta in ottimo stato di conservazione. Riveste un valore testimoniale e si nota che è stato oggetto di recenti ristrutturazioni.

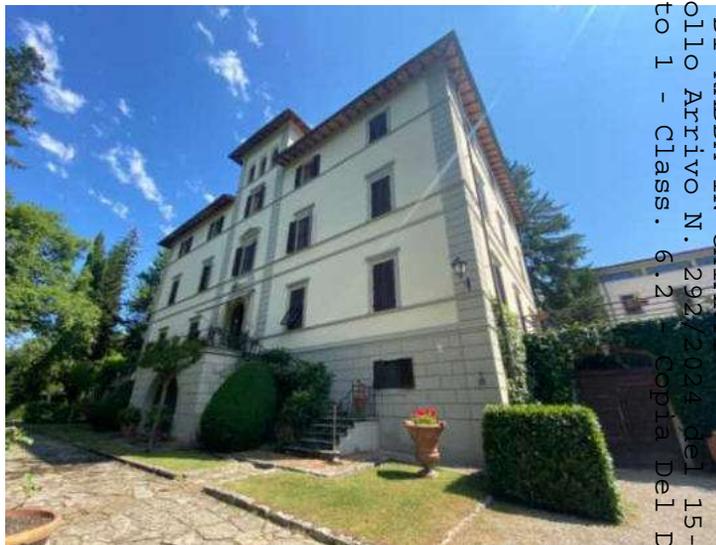
Foto

DESCRIZIONE DELL'EDIFICIO
E DELLE PERTINENZE

Elementi di degrado: il fabbricato si presenta in buono stato di conservazione. Riveste un valore testimoniale per il contesto paesaggistico nella quale è inserito.

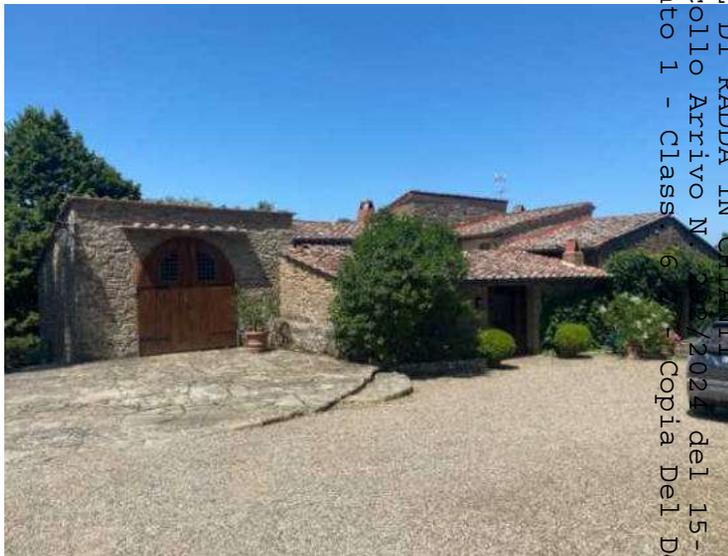
Foto

DESCRIZIONE DELL'EDIFICIO
E DELLE PERTINENZE

- L'edificio di matrice rurale, presenta due piani fuoriterra, ha carattere residenziale.

Elementi di degrado: il fabbricato si presenta in ottimo stato di conservazione. Riveste un valore architettonico testimoniale, anche se si notano interventi edilizi di recente realizzazione.

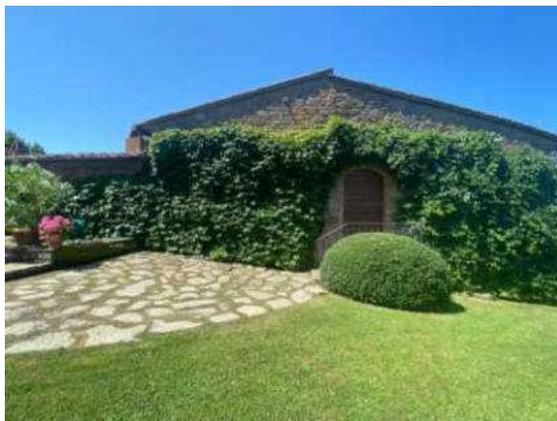
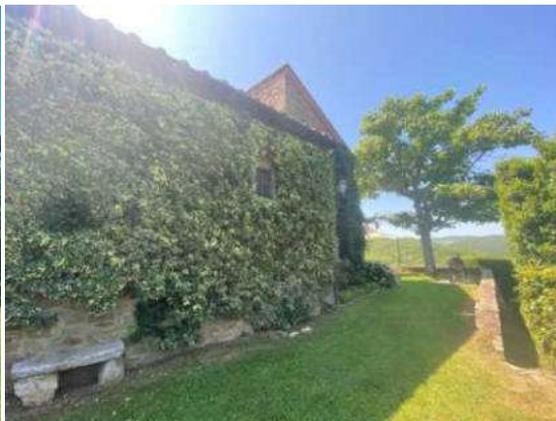
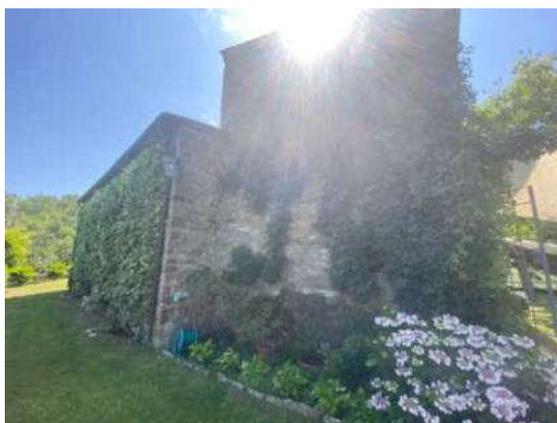
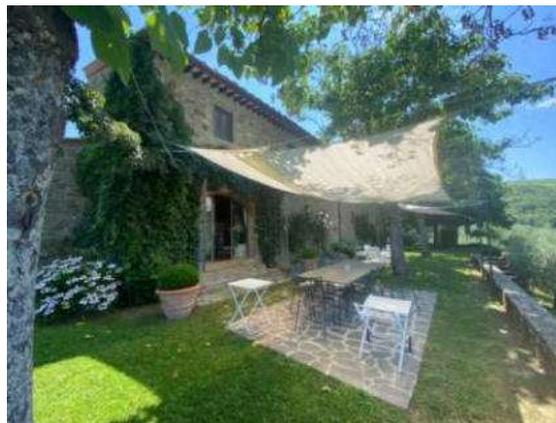
DOCUMENTAZIONE FOTOGRAFICA ATTUALE

- L'edificio di matrice rurale, a blocco ad un piano fuoriterra, ha carattere di pertinenza del fabbricato principale.
- Gran parte del fabbricato risulta circondato da prato verde.
- La copertura si presenta a capanna con coppi e embrici e camini tradizionali in muratura.
- La muratura è in bozze di pietra irregolare facciavista stuccata a calce.
- Elementi di degrado: il fabbricato si presenta in buono stato di conservazione. Riveste un valore testimoniale, anche se si nota che è stato oggetto di recenti ristrutturazioni.

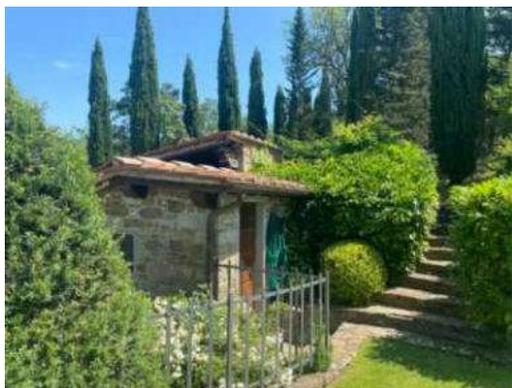
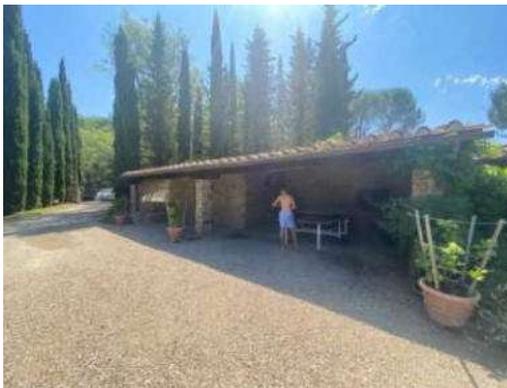
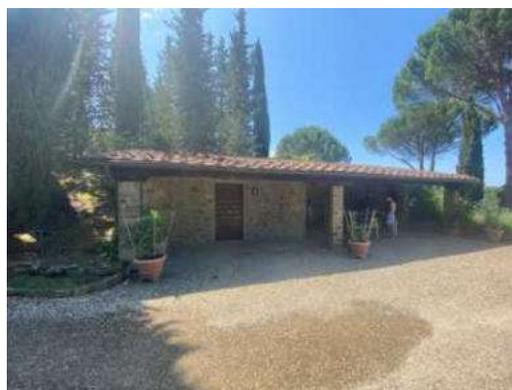
DOCUMENTAZIONE FOTOGRAFICA ATTUALE

- L'edificio di matrice rurale, a due piani fuoriterra, ha funzione esclusivamente residenziale. Il fabbricato fa parte di un complesso immobiliare denominato «il cornino».
- La copertura si presenta a capanna con coppi e embrici e camini tradizionali in muratura.
- La muratura è in bozze di pietra irregolare facciavista e finestre con riquadratura in pietra serena e arco a sesto ribassato in mattone facciavista.
- Elementi di degrado: il fabbricato si presenta in buono stato di conservazione. Riveste un valore testimoniale per il contesto paesaggistico nella quale si inserisce.

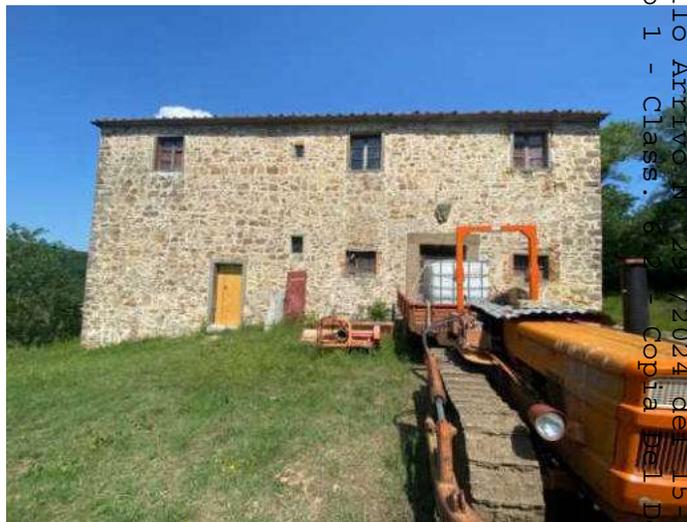
Foto

- L'edificio di matrice rurale ha carattere residenziale.

Elementi di degrado: il fabbricato risulta disabitato da molti anni, anche se mantiene un buono stato di conservazione. Elementi di degrado risultano presenti nel fronte retrostante dove si possono notare annessi agricoli addossati al fabbricato di più recente costruzione.

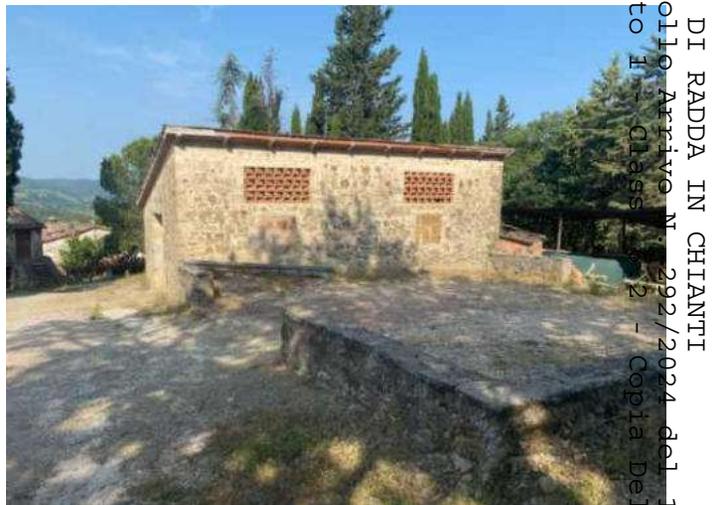
Foto

- L'edificio di matrice rurale, a blocco ad un piano fuoriterza, ha funzione rimessa/magazzino di pertinenza degli edifici circostanti facenti parte del complesso denominato "pescinale"

Elementi di degrado: il fabbricato si presenta in discreto stato di conservazione. Riveste un valore architettonico testimoniale, anche se si notano interventi edilizi (suerfetazioni) di recente realizzazione.

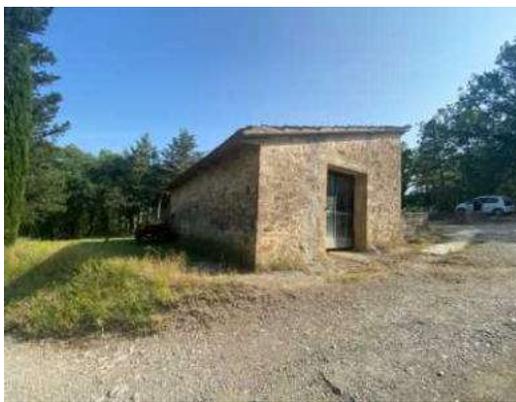
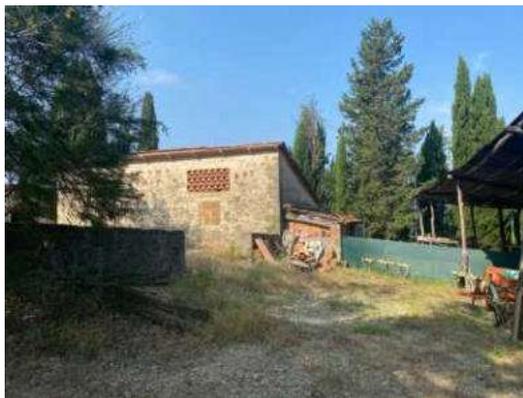
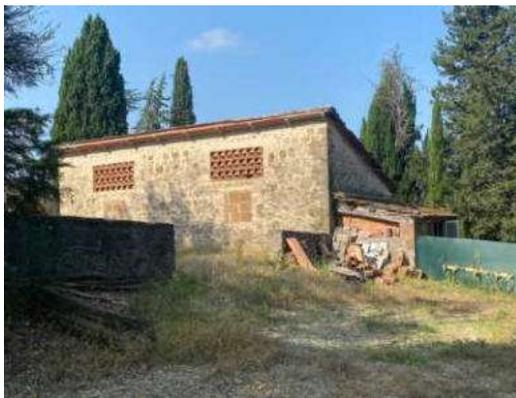
DOCUMENTAZIONE FOTOGRAFICA ATTUALE

- L'edificio di matrice rurale, ha funzione residenziale.
- Gran parte del fabbricato risulta circondato da prato verde e porzioni di lastricato in bozze di pietra irregolari.
- La copertura si presenta mista, a capanna e porzioni a falda unica, con coppi e embrici e camini tradizionali in muratura.
- La muratura è in bozze di pietra locale facciavista stuccata a calce e porzione del corpo centrale si presenta intonacata
- Elementi di degrado: il fabbricato si presenta in buono stato di conservazione. Riveste un valore testimoniale, anche se si notano interventi edilizi di recente realizzazione.
- Stato di conservazione: buono
- Pertinenze e manufatti secondari: due

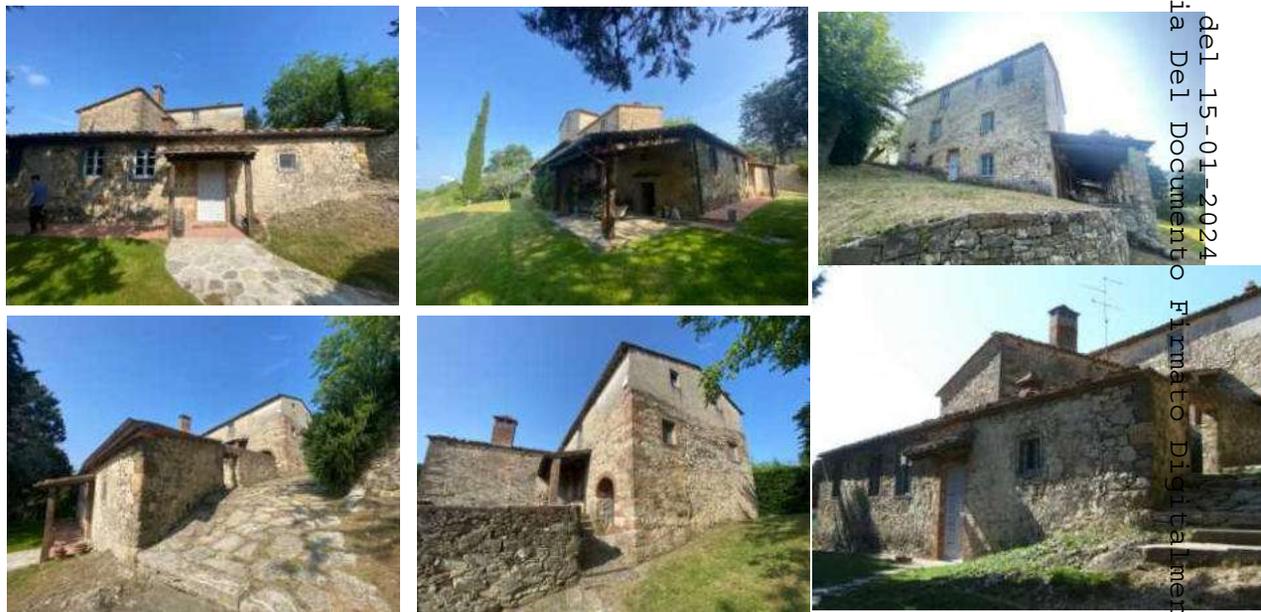
DOCUMENTAZIONE FOTOGRAFICA ATTUALE

•L'edificio di matrice rurale ad un piano fuoriterza, ha funzione di magazzino a servizio dell'azienda agricola.
La copertura si presenta a capanna con coppi e embrici e la muratura è intonacata.
Elementi di degrado: il fabbricato si presenta in discreto stato di conservazione. Non riveste un valore testimoniale.
•Stato di conservazione: discreto

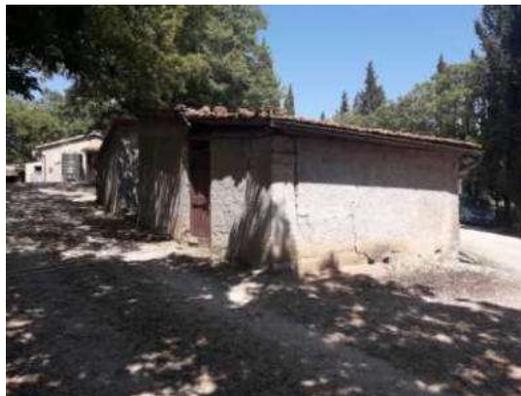
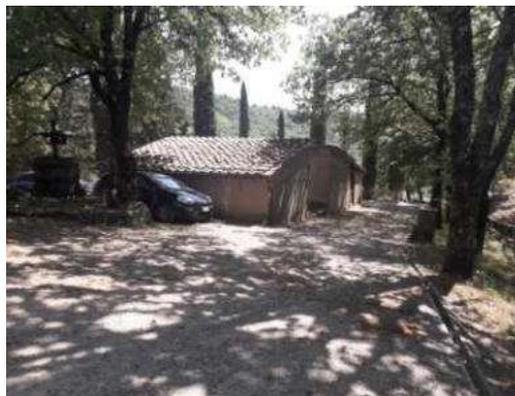
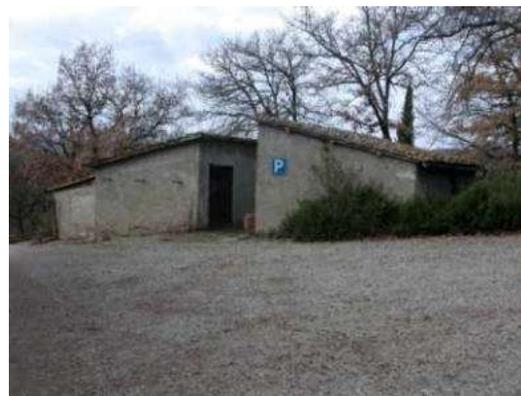
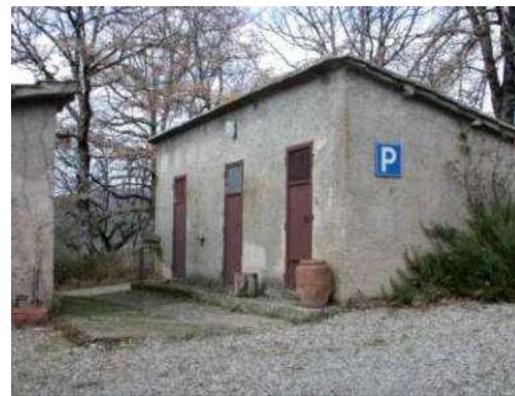
DOCUMENTAZIONE FOTOGRAFICA ATTUALE

- L'edificio di matrice rurale, a blocco ad due piani fuoriterra, ha carattere residenziale. Gran parte del fabbricato risulta circondato da prato verde e porzioni di lastricato in bozze di pietra irregolari.
- La copertura si presenta a capanna con coppi e embrici e camini tradizionali in muratura.
- La muratura è in bozze di pietra irregolare facciavista.
- Elementi di degrado: tettoia in ferro e vetro
- il fabbricato si presenta in buono stato di conservazione, anche se sono presenti superfetazioni come veranda in ferro e vetro.
- Riveste un valore testimoniale, anche se si notano interventi edilizi di recente realizzazione.

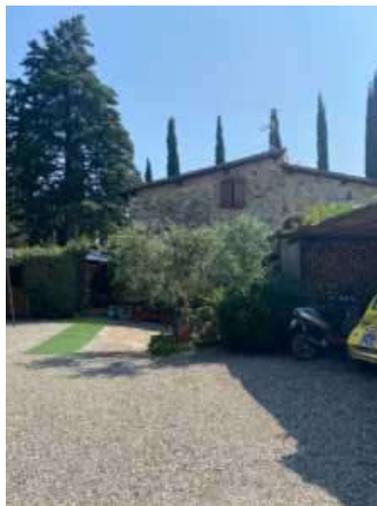
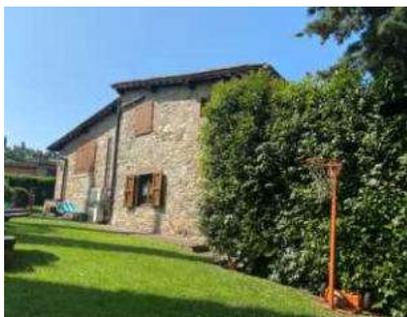
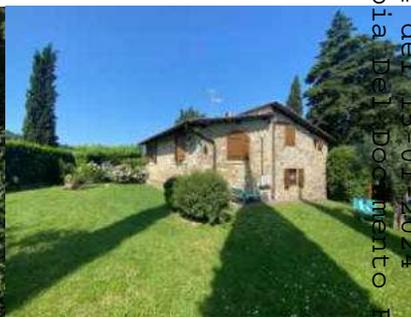
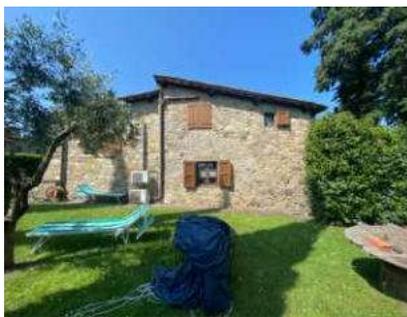
DOCUMENTAZIONE FOTOGRAFICA ATTUALE

- L'edificio di matrice rurale, a blocco ad un piano fuoriterra, ha carattere ricettivo/turistico. Gran parte del fabbricato risulta circondato da prato verde e porzioni di lastricato in bozze di pietra irregolari.
- La copertura si presenta a capanna con coppi e embrici e camini tradizionali in muratura.
- La muratura è in bozze di pietra irregolare facciavista.
- Elementi di degrado: il fabbricato si presenta in buono stato di conservazione, non sono evidenti elementi di degrado, anche se riveste un valore testimoniale visto il contesto paesaggistico in cui si inserisce ma non presenta caratteri architettonici di pregio.
- Stato di conservazione: buono

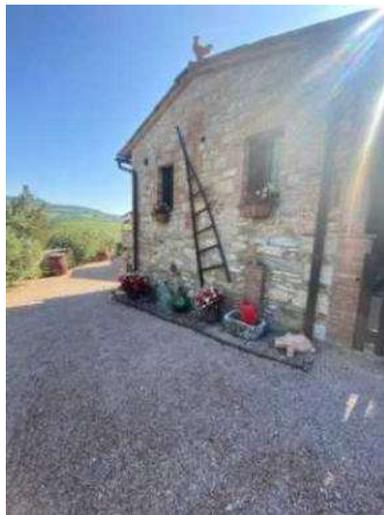
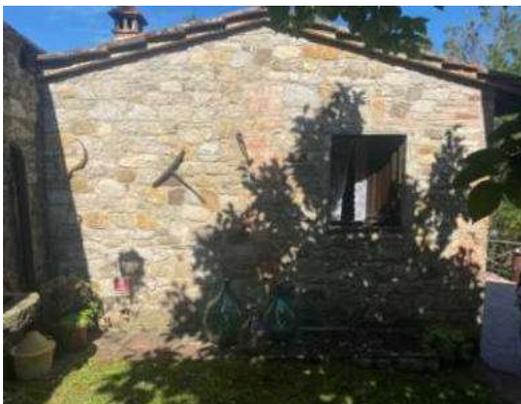
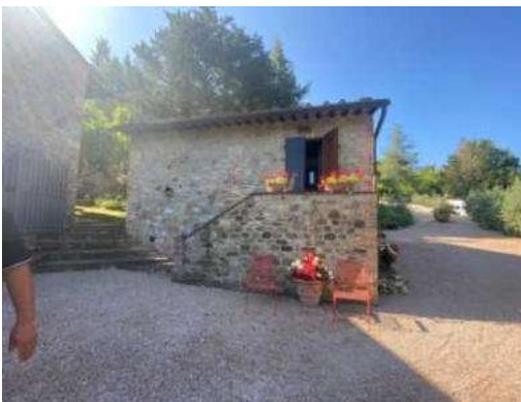
DOCUMENTAZIONE FOTOGRAFICA ATTUALE

- L'edificio di matrice rurale, si presenta a più piani fuoriterza, e ha funzione esclusivamente residenziale.
- Gran parte del fabbricato risulta circondato da prato verde e porzioni di lastricato in bozze di pietra irregolari.
- La copertura si presenta a capanna con coppi e embrici e camini tradizionali in muratura.
- La muratura è in bozze di pietra irregolare facciavista e riquadratura delle finestre in pietra serena. Nel prospetto principale è presente un arco con stemma in pietra.
- Elementi di degrado: il fabbricato si presenta in ottimo stato di conservazione e riveste un valore testimoniale, anche se si notano interventi edilizi di recente realizzazione che però ne hanno mantenuto i connotati.
- Stato di conservazione: ottimo

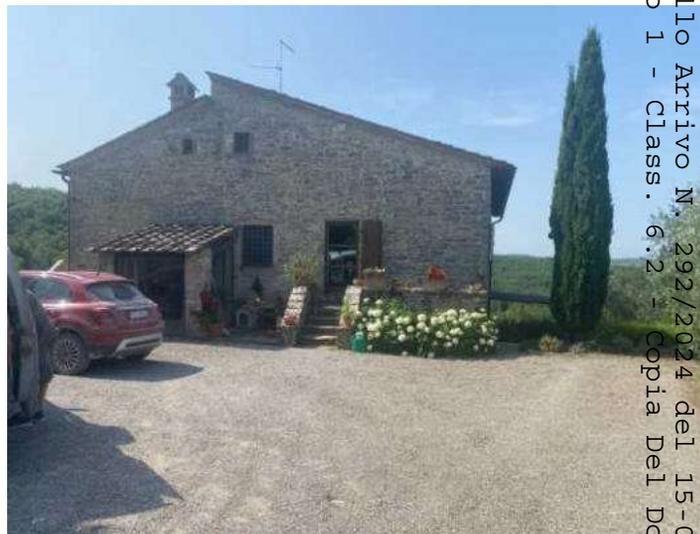
Foto

- L'edificio di matrice rurale ha funzione esclusivamente residenziale.

Elementi di degrado: il fabbricato si presenta in buono stato di conservazione. Riveste un valore testimoniale, anche se si notano interventi edilizi di recente realizzazione.

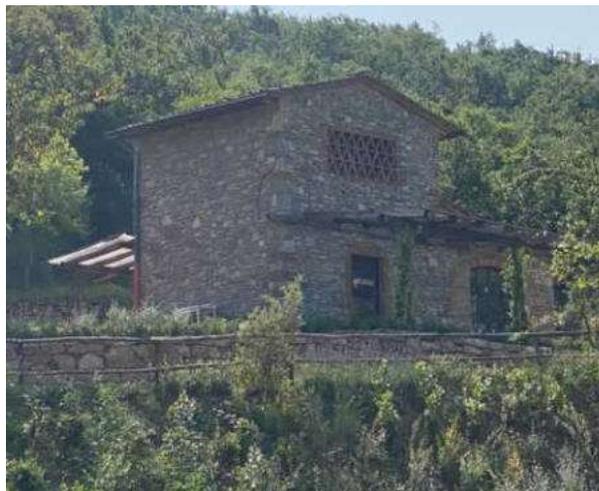
Foto

- L'edificio di matrice rurale, a blocco a due piani fuoriterza, ha carattere residenziale.

Elementi di degrado: il fabbricato si presenta in buono stato di conservazione, e si denota come sia stato oggetto di recente ristrutturazione.

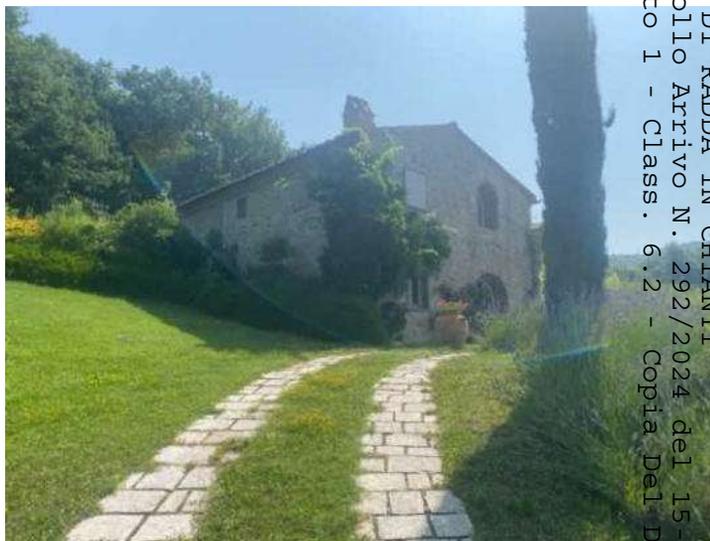
Foto

- L'edificio di matrice rurale, a blocco a due piani fuoriterza, ha carattere residenziale. Gran parte del fabbricato risulta circondato da prato verde e porzioni di lastricato in bozze di pietra irregolari.
- La copertura si presenta a capanna con coppi e embrici e camini tradizionali in muratura.
- La muratura è in bozze di pietra irregolare facciavista stuccata e riquadrature delle finestre in pietra serena.
- Elementi di degrado: il fabbricato si presenta in ottimo stato di conservazione. Riveste un valore architettonico testimoniale, anche se si nota che è stata oggetto di recenti interventi edilizi.
- Stato di conservazione: ottimo

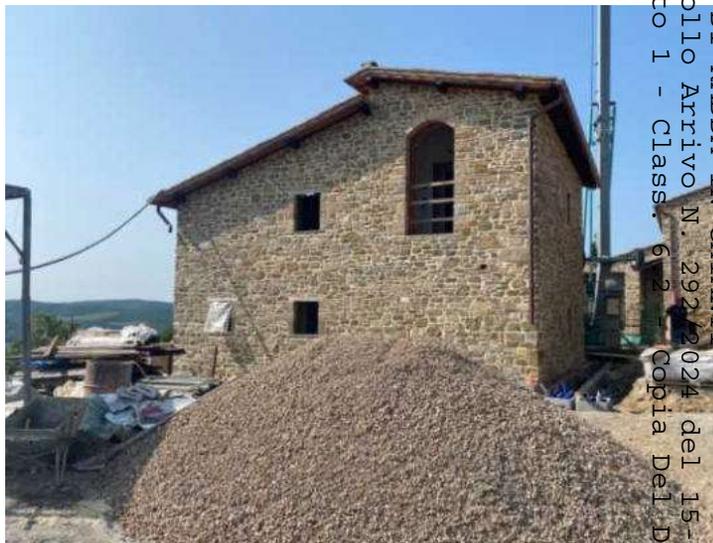
Foto

•L'edificio di matrice rurale, a blocco a due piani fuoriterra, ha carattere residenziale. Attualmente l'intero complesso è in fase di ristrutturazione.

Elementi di degrado: il fabbricato è attualmente in fase di ristrutturazione, riveste un valore testimoniale.

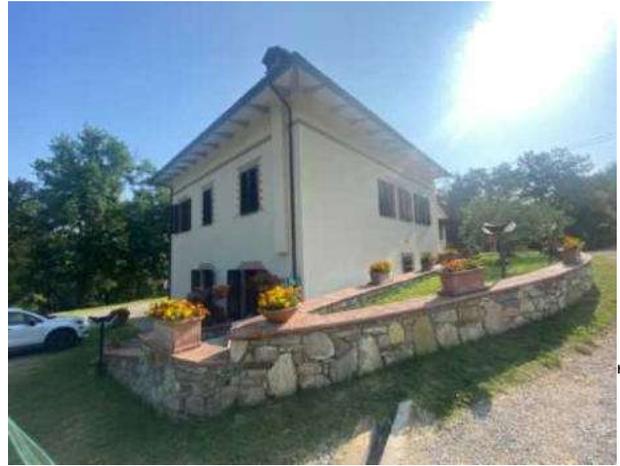
Foto

- L'edificio a carattere residenziale presenta due piani fuoriterza e diverse abitazioni.

Elementi di degrado: il fabbricato si presenta in buono stato di conservazione.

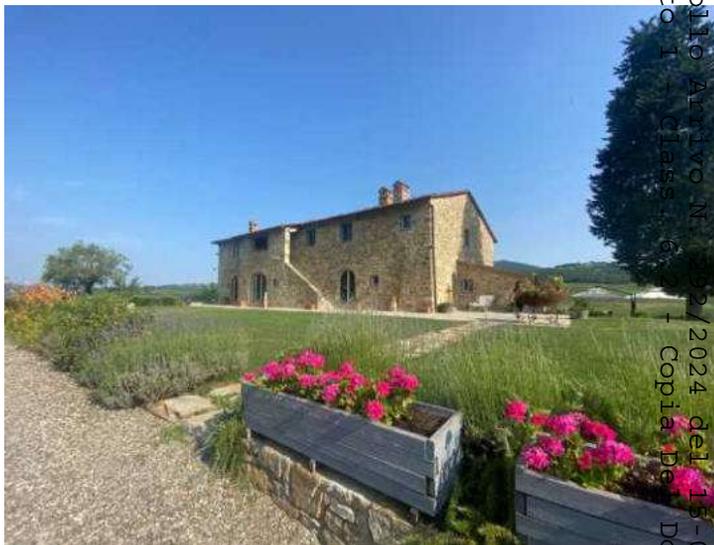
Foto

- L'edificio di matrice rurale, a blocco e ad due piani fuoriterza e uno seminterrato, ricompre funzione ricettiva /turistica.

Elementi di degrado: il fabbricato si presenta in ottimo stato di conservazione, essendo stato oggetto di recente ristrutturazione. Riveste un valore testimoniale architettonico.

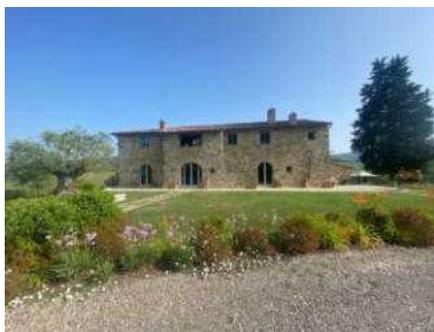
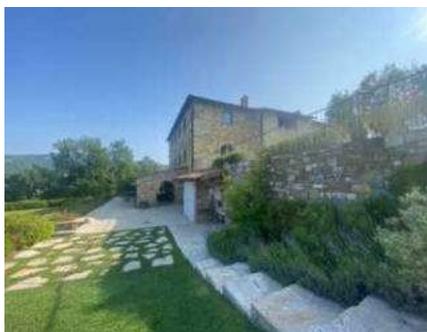
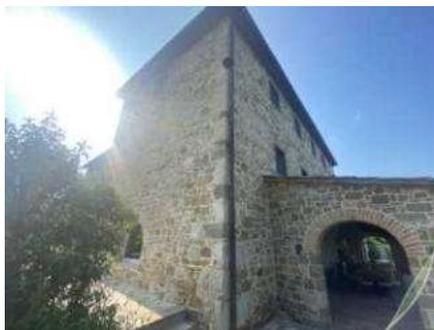
Località LA SORGENTE

•L'edificio di matrice rurale, ad uso residenziale, è parte di un edificio a blocco, è costituito da due piani fuoriterza, tetto a capanna, con copertura in coppi embrici e correnti in legno. La muratura è mista, un prospetto di presenta a bozze di pietra mentre gli altri due sono intonacati. Presenta elementi evidenti di ristrutturazioni recenti, come la realizzazione della terrazza e aperture adibite a magazzini e cantine al piano terra, con infissi di vario colore e finitura. Elementi di degrado: il fabbricato si presenta in buono stato di conservazione, anche se sono evidenti rimaneggiamenti e interventi edilizi più recenti, ma non riveste un carattere storico testimoniale.

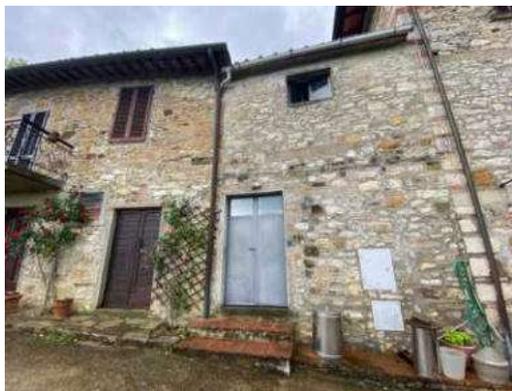
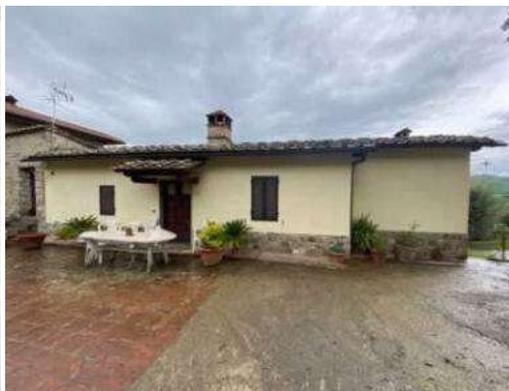
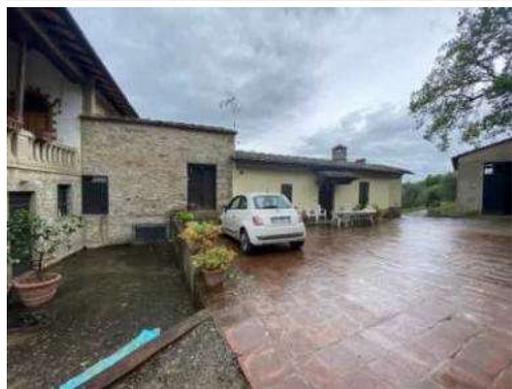
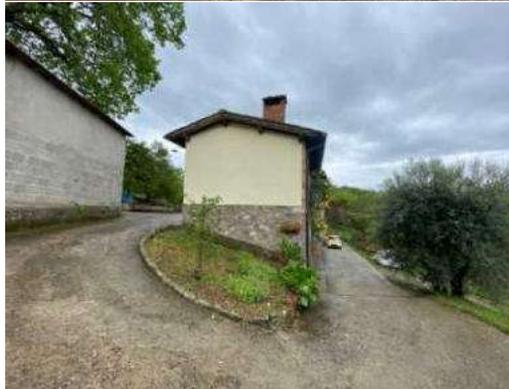
<i>Località</i>	LA SORGENTE	<i>Datazione</i>	<i>Scheda n.</i>	<i>Edificio n.</i>
<i>Indirizzo</i>	Strada Regionale 429	16/05/2023	399	1153

DESCRIZIONE DELL'EDIFICIO E DELLE PERTINENZE	<ul style="list-style-type: none"> •L'edificio di matrice rurale, ad uso magazzino/rimessa , e un edificio a blocco ad un piano, tetto a capanna, con copertura in coppi embrici e correnti in legno. <p>La muratura è a bozze di pietra irregolari facciavista. Pur non essendo presente al 1954 riveste valore testimoniale</p> <p>Elementi di degrado: il fabbricato si presenta in discreto stato di conservazione.</p> <ul style="list-style-type: none"> •Stato di conservazione: discreto <p>Pertinenze e manufatti secondari: due</p>
--	---

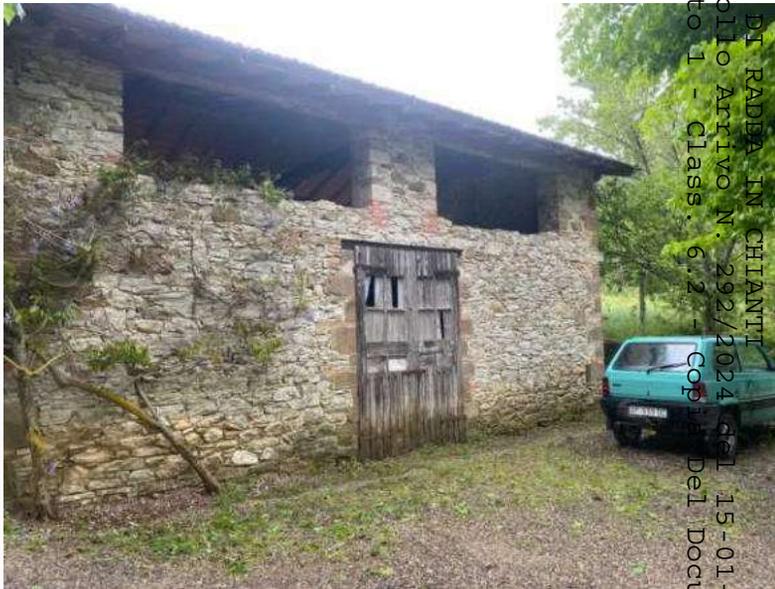
DESCRIZIONE DELLA POSIZIONE RISPETTO AL CONTESTO, ACCESSIBILITA', VALORI PAESAGGISTICI ED AMBIENTALI	<p>Edificio isolato ad uso rimessa/magazzino, si colloca nella pertinenza dell'aggregato di abitazioni di recente costruzione denominato «la sorgente» posto nel crinale a sud del territorio comunale, inserito in un contesto ambientale di pregio.</p> <p>Accessibile direttamente dalla Strada Regionale 429</p> <p>E' escluso dal vincolo paesaggistico e non presenta valore paesaggistico e ambientale.</p>	<p><i>Foto</i></p>

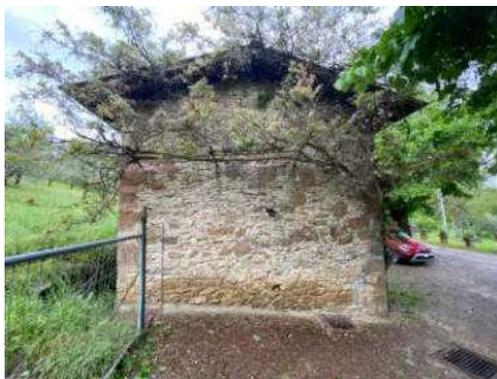
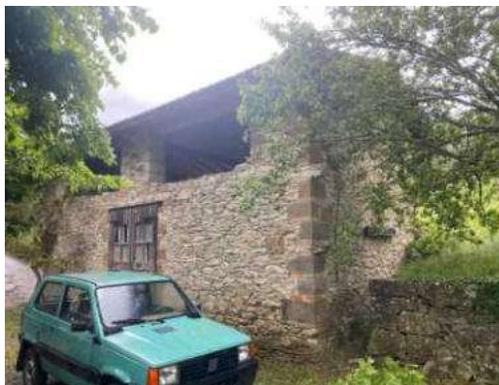
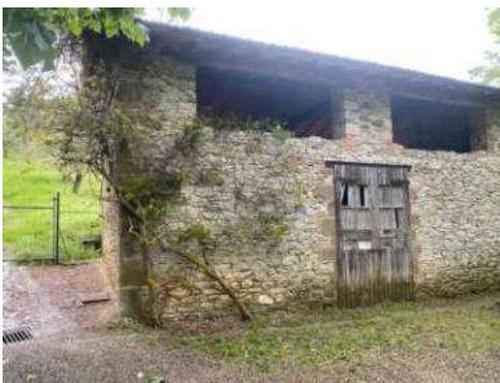
Località PORCIGNANO DI SOPRA Datazione 28/06/2023

•L'edificio di matrice rurale, a blocco ad un piano fuoriterza e uno seminterrato dalla quale si accede all'abitazione, ha funzione residenziale.
Gran parte del fabbricato risulta circondato da prato verde e porzioni di lastricato in bozze di pietra irregolari.
La copertura si presenta a capanna con coppi e embrici e camini tradizionali in muratura.
La muratura è in bozze di pietra irregolare facciavista.
Elementi di degrado: il fabbricato si presenta in buono stato di conservazione. Riveste un valore testimoniale, anche se si notano interventi edilizi di recente realizzazione.

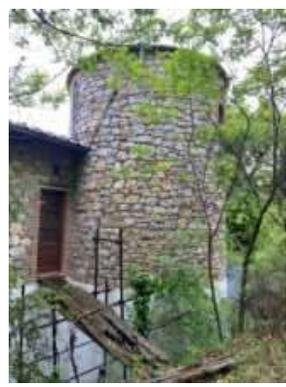
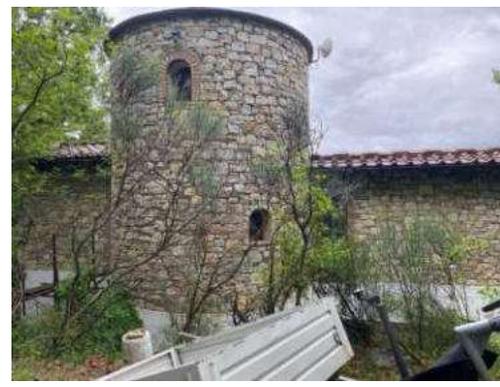
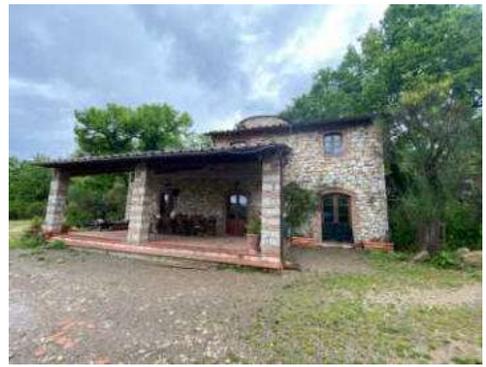
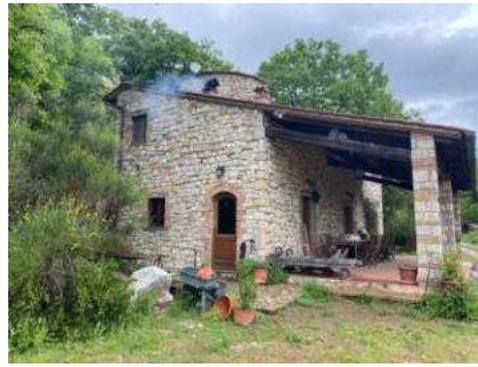
Località BERETONE II

Elementi di degrado: il fabbricato si presenta in buono stato di conservazione, sicuramente oggetto di restauro recente ne riveste un valore testimoniale.

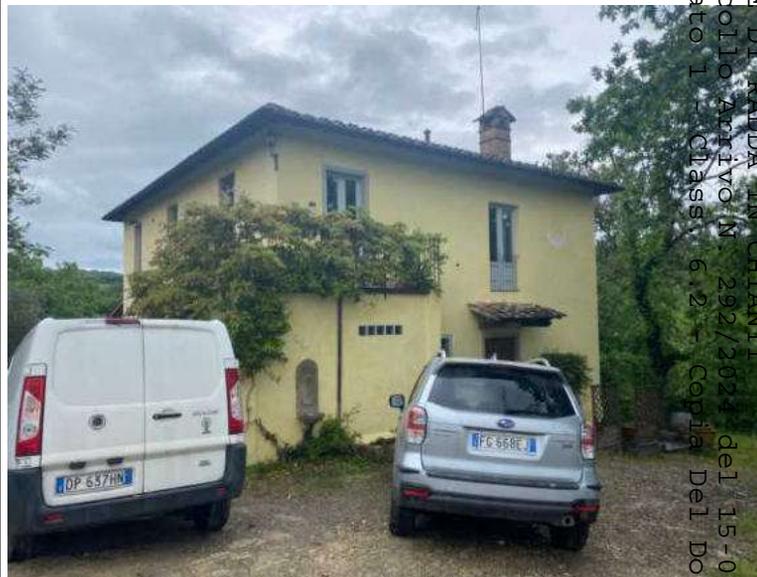
Foto

•L'edificio di matrice rurale, ad uso misto, è costituito da tre piani fuoriterza, tetto a padiglione con copertura in coppi embrici e correnti in legno e camini in muratura.

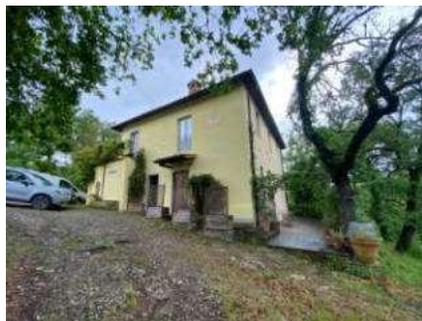
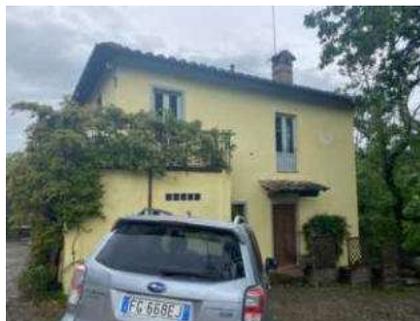
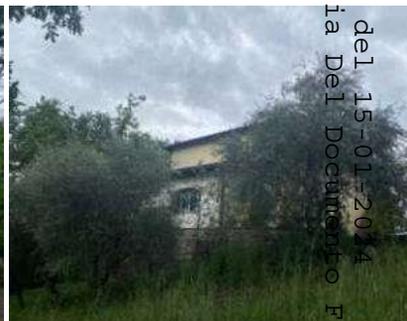
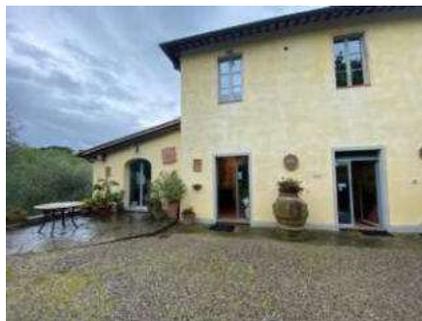
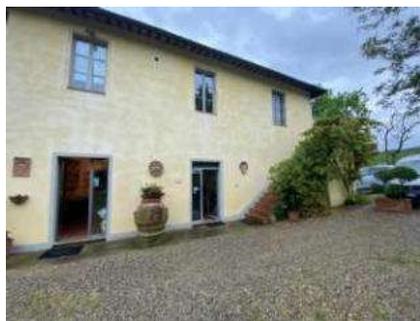
Località BERETONE II

•L'edificio di matrice rurale, ad uso misto, è costituito da tre piani fuoriterza, tetto a capanna, con copertura in coppi embrici in laterocemento.

Elementi di degrado: il fabbricato si presenta in buono stato di conservazione, anche se sono evidenti rimaneggiamenti e interventi edilizi più recenti.
