COMUNE DI RADDA IN CHIANTI

PIANO OPERATIVO COMUNALE

(ai sensi dell'art. 95 della L.R. 65/14)

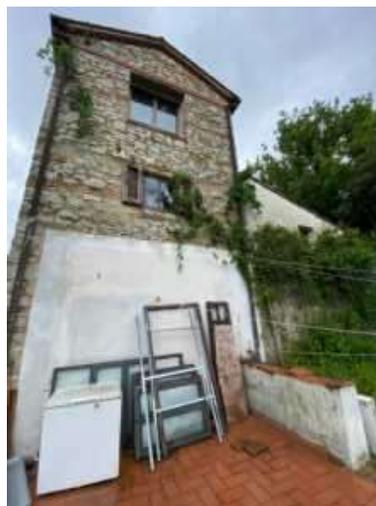
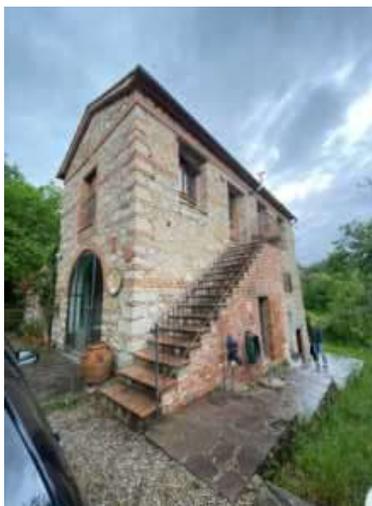
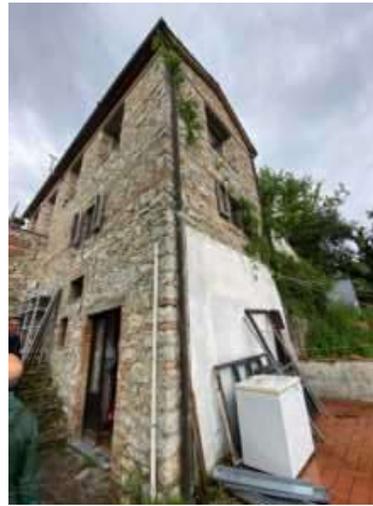
Località **QUERCE SOLA**

- L'edificio ad uso residenziale è costituito da un piano fuoriterza, la copertura è a capanna, con rivestimento in coppi embrici e camini in muratura.
- La muratura è intonacata. Alle due estremità del corpo di fabbrica centrale si accede tramite scala in muratura a due torrette ad uso terrazza(libere su quattro lati) con parapetto in mattoni facciavista e copertura a quattro falde(a piramide).
- Elementi di degrado: il fabbricato si presenta in discreto stato di conservazione, immobile di recente realizzazione, non riveste valore testimoniale e non presenta elementi di pregio.
- Stato di conservazione: mediocre
- Pertinenze e manufatti secondari:uno

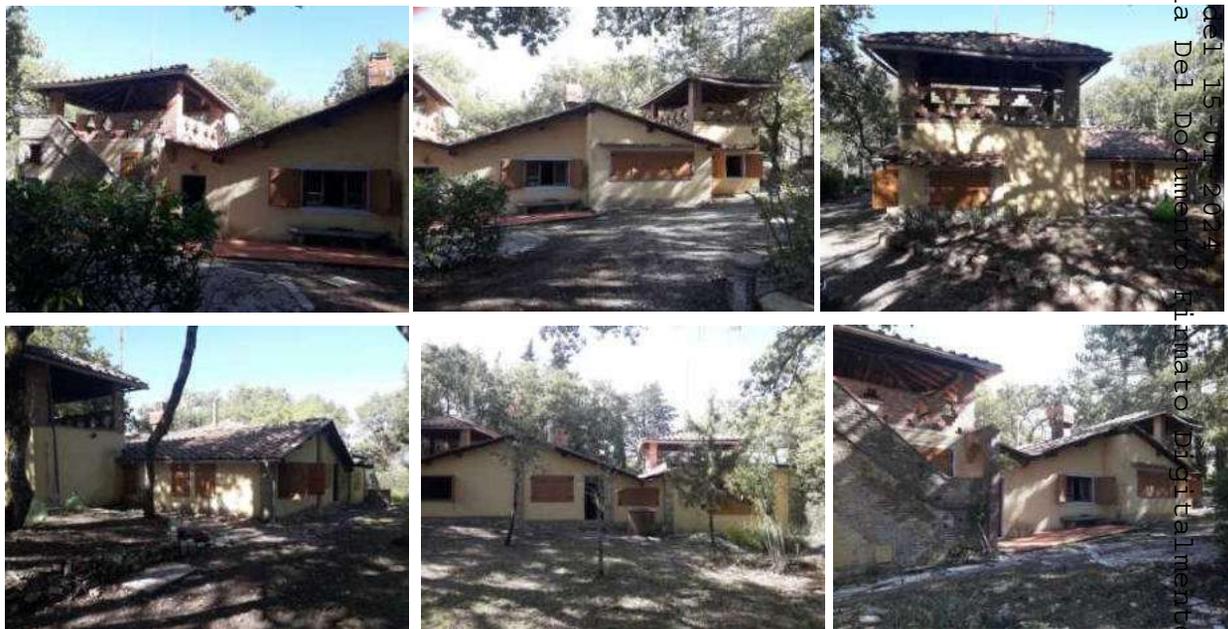
•Elementi di degrado: il fabbricato si presenta in buono stato di conservazione, sicuramente oggetto di interventi di più recente realizzazione, non riveste un valore testimoniale e non sono presenti elementi di pregio.

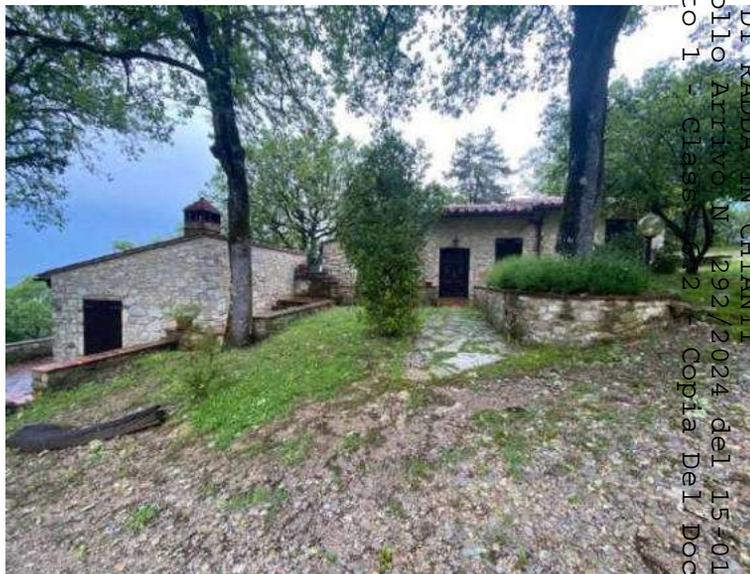
Foto

•L'edificio di matrice rurale, ad uso residenziale è un edificio a due livelli costruito su di porzione di crinale, la copertura è a capanna, con rivestimento in coppi embrici e camini in muratura.

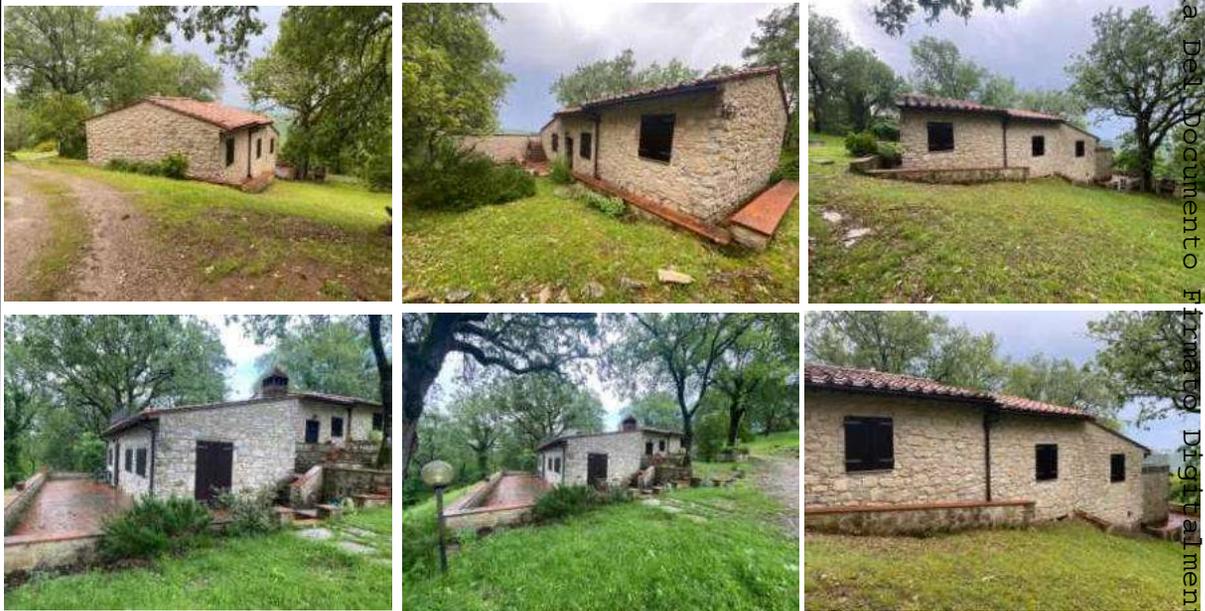
Località ISTINE

•Elementi di degrado: il fabbricato si presenta in buono stato di conservazione, sicuramente oggetto di interventi di recente realizzazione, riveste comunque un valore testimoniale e elementi di pregio.

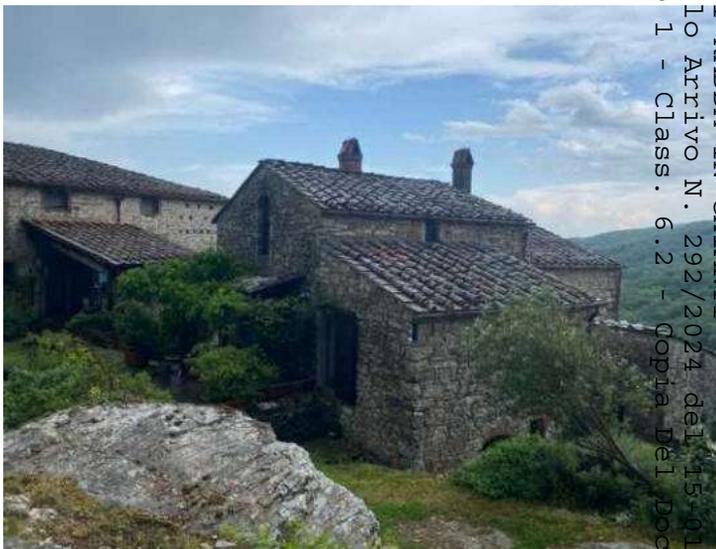
Foto

•Elementi di degrado: il fabbricato si presenta in buono stato di conservazione, sicuramente oggetto di interventi di più recente realizzazione come una pergola in muratura nel prospetto principale, riveste comunque un valore testimoniale e elementi di pregio.

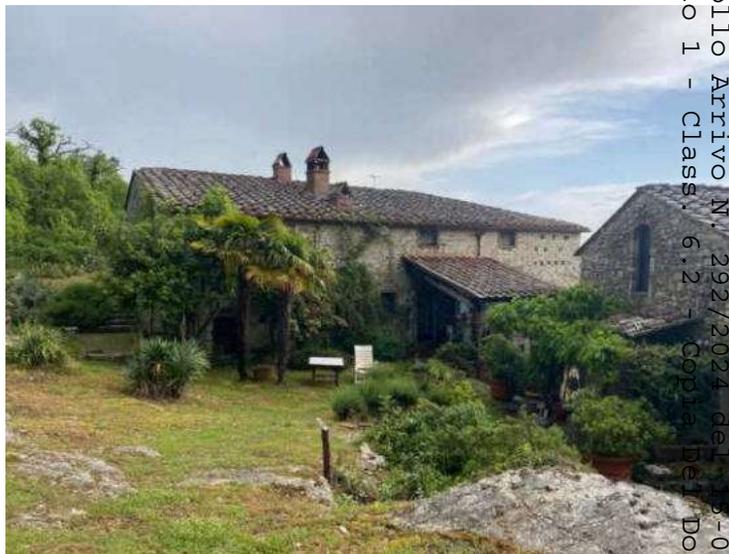
Foto

•L'edificio di matrice rurale, ad uso residenziale, è costituito da due piani fuoriterza e uno sottostada, la copertura è a capanna, con rivestimento in coppi embrici e camini in muratura.

•Elementi di degrado: il fabbricato si presenta in buono stato di conservazione, sicuramente oggetto di interventi di più recente realizzazione come una tetteria in legno e copertura in coppi e embrici, riveste un valore testimoniale.

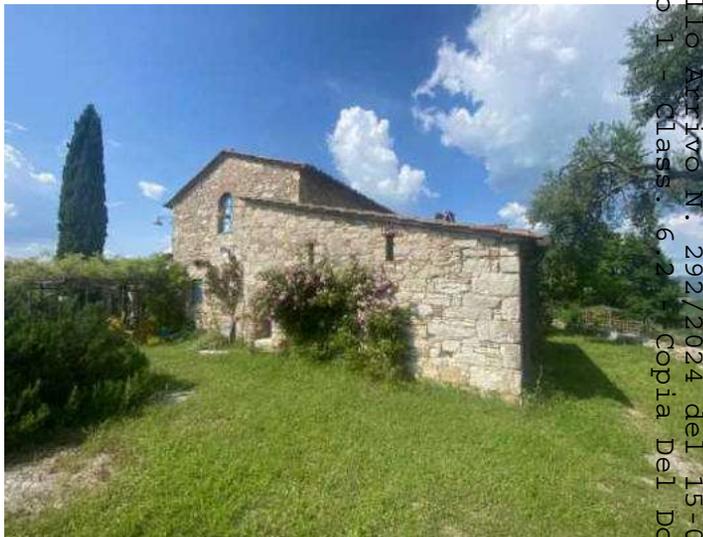
Foto

•L'edificio di matrice rurale, ad uso residenziale, è costituito da vari edificati a diverse altezze addossati l'uno all'altro, il tetto è a capanna nel corpo centrale e a unica falda per gli annessi accanto, si presentano tutti con copertura in coppi embrici e correnti in legno e camini in muratura.

•Elementi di degrado: il fabbricato si presenta in ottimo stato di conservazione, e riveste un valore testimoniale.

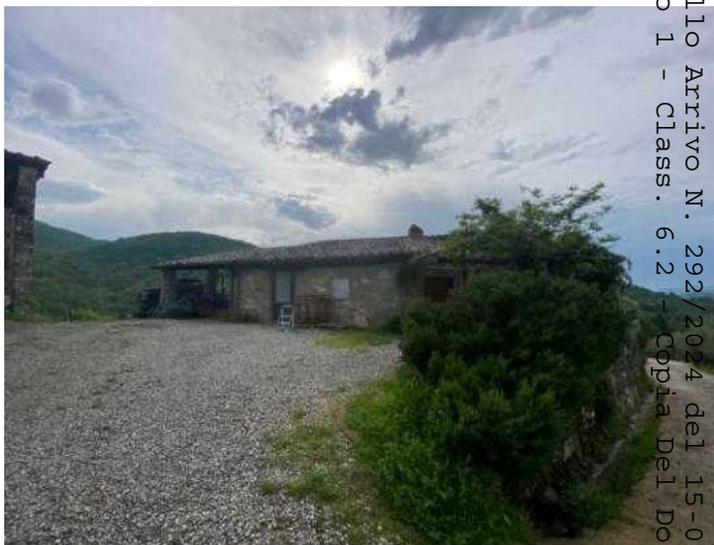
Foto

•L'edificio di matrice rurale, ad uso misto, si caratterizza in parte da magazzino con tetto di rimessaggio attrezzi e a livello sottostrada troviamo un garage/magazzino con copertura a falda unica; la copertura dell'edificio principale è a capanna, con rivestimento in coppi embrici e camini in muratura.

•Elementi di degrado: il fabbricato si presenta in buono stato di conservazione, sicuramente oggetto di interventi di più recente realizzazione, non riveste un valore testimoniale e non sono presenti elementi di pregio.

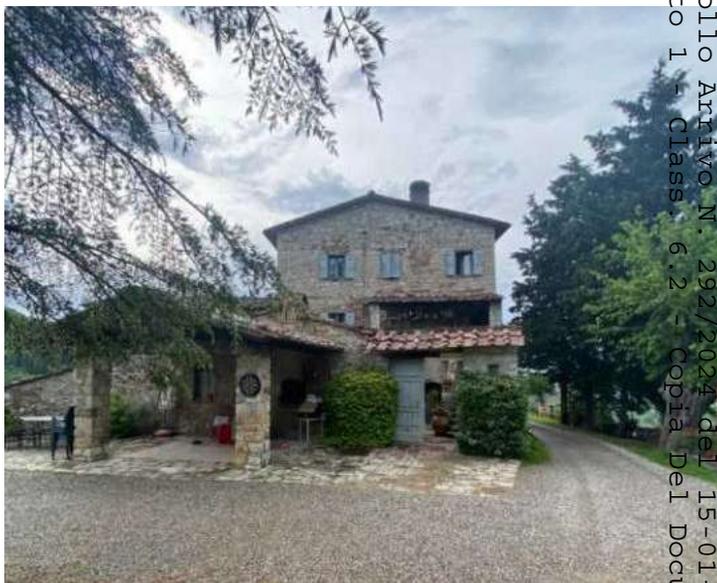
Foto

Fabbricato principale ad uso residenziale si compone da un corpo di fabbrica principale centrale a tre livelli fuoriterra e porzione di tettoie e corpi di fabbrica ad un livello addossati ad esso.

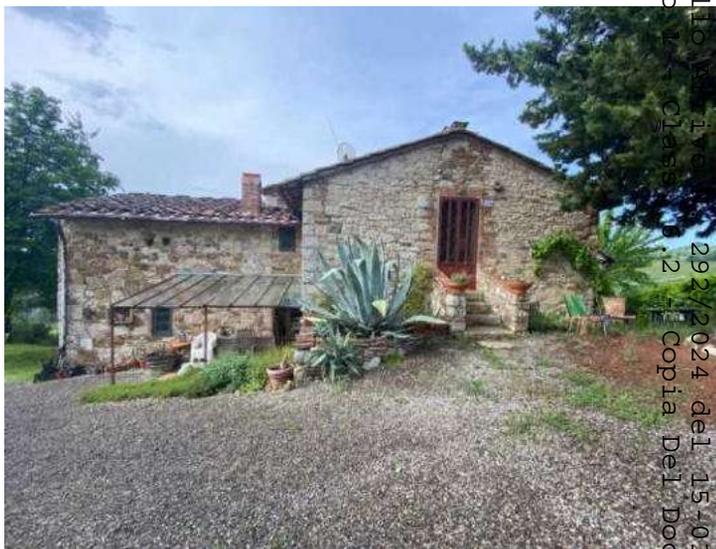
Foto

Fabbricato secondario ad uso residenziale si compone da un corpo di fabbrica ad «I» con accesso dalla livello strada e due piani sottostrada.

- Elementi di degrado:tettoia in ferro e vetro

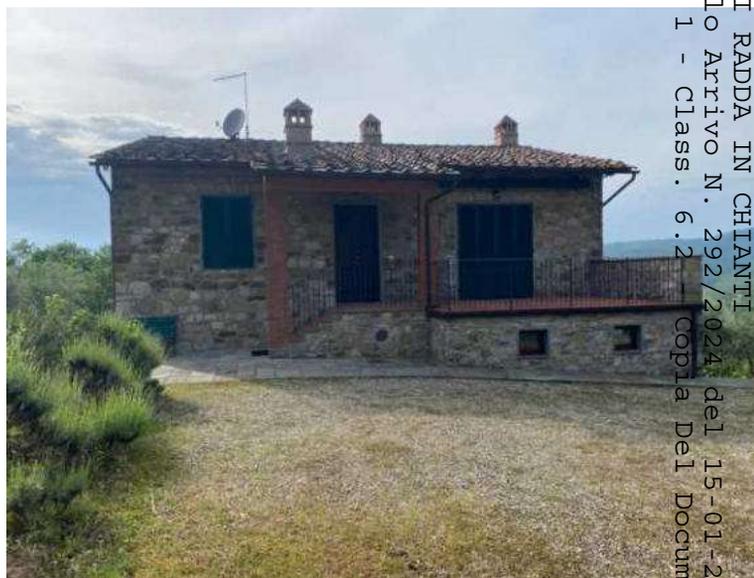
Foto

•Elementi di degrado: il fabbricato si presenta in buono stato di conservazione essendo di recente costruzione non riveste un valore storico architettonico di pregio.

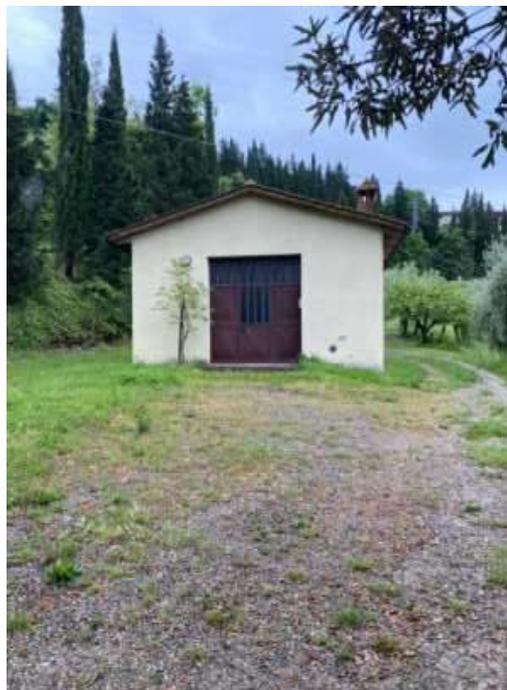
Foto

•Magazzino/deposito/rimessa dell'abitazione principale, di più recente costruzione presenta una copertura a capanna in laterocemento e camino in muratura.

•Elementi di degrado: il fabbricato si presenta in buono stato di conservazione, anche se è evidente che il manufatto ha funzione agricola di rimessa/magazzino al fabbricato principale.

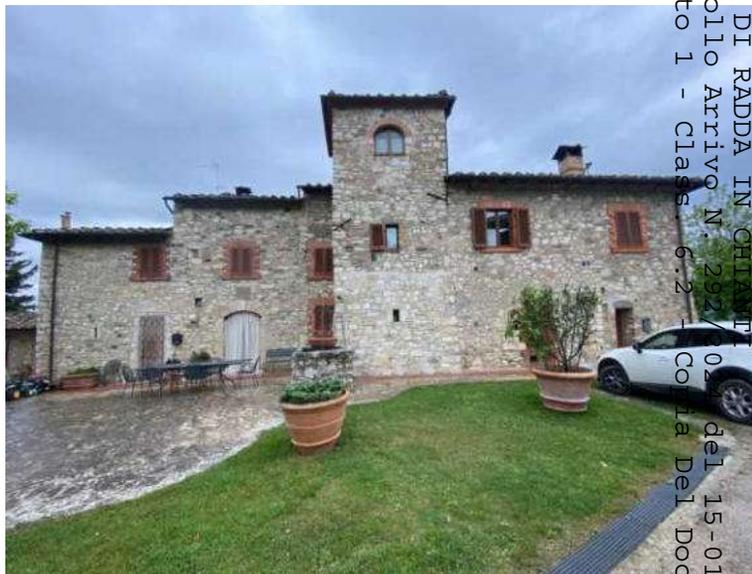
Foto

- L'edificio di matrice rurale, a blocco con torre centrale è ad uso prevalentemente residenziale e agricolo.

Elementi di degrado: il fabbricato si presenta in buono stato di conservazione, anche se sono molto evidenti rimaneggiamenti e interventi edilizi recenti, come le cornici/riquadrate delle finestre in mattone facciavista di evidente bassa manifattura.

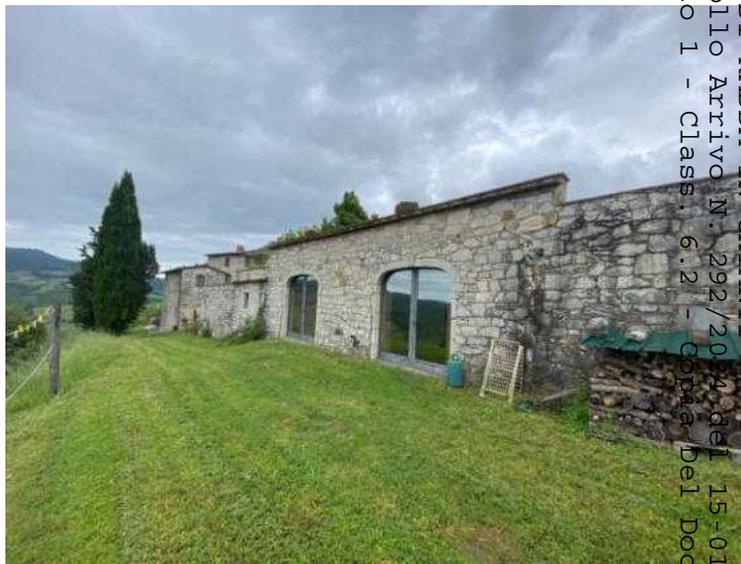
Foto

- Rimessa dell'abitazione di più recente costruzione presenta una copertura piana adibita a terrazza con pavimentazione in pietra.
La muratura è in pietra irregolare facciavista.
 - Elementi di degrado: il fabbricato si presenta in buono stato di conservazione, anche se è evidente che il manufatto è di più recente costruzione rispetto al fabbricato principale.
 - Stato di conservazione: buono
- Pertinenze e manufatti secondari:

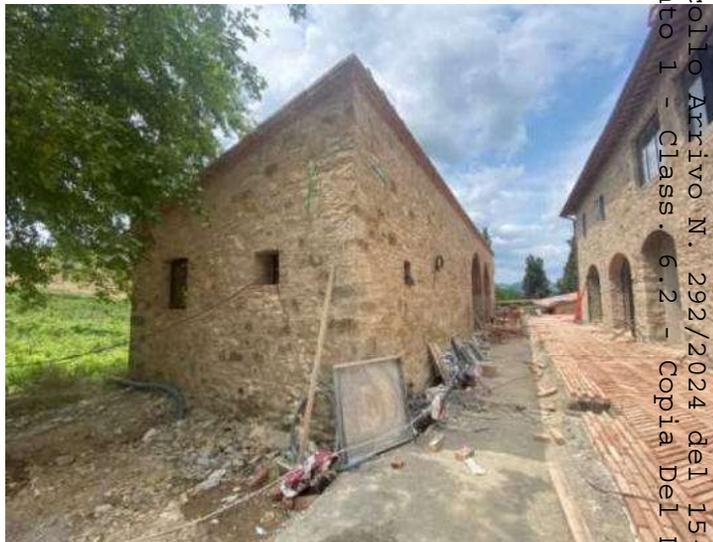
Foto

- L'edificio di matrice rurale, a blocco ad un piano fuoriterza e uno sottostrada, ha carattere residenziale., attualmente è in fase di ristrutturazione.

Elementi di degrado: il fabbricato si presenta in fase di cantiere.

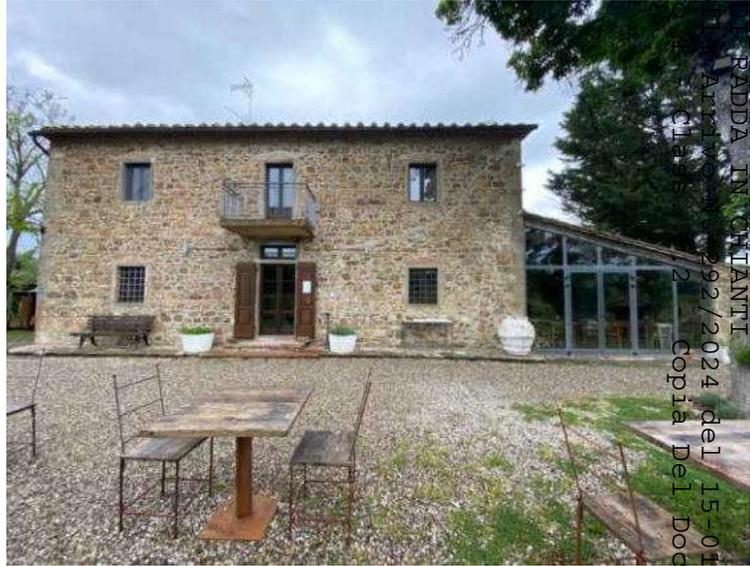
Foto

•L'edificio di matrice rurale, ad uso non residenziale ma turistico ricettivo, è costituito da due piani fuoriterza, tetto a capanna, con copertura in coppi embrici e camini in muratura.

•Elementi di degrado: il fabbricato si presenta in ottimo stato di conservazione, sicuramente oggetto di restauro recente ne riveste un valore testimoniale.

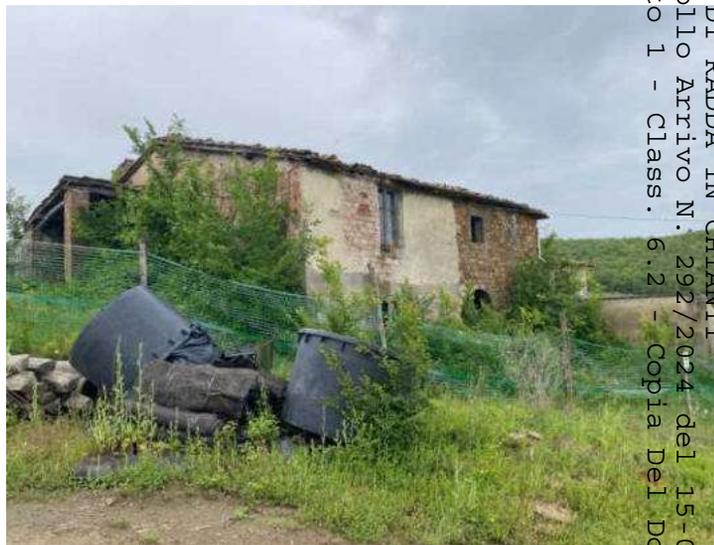
Foto

L'edificio di matrice rurale, diacronico, è costituito da due piani fuori terra, tetto a capanna con rivestimenti in coppi embrici, si presenta con muratura in bozze di pietra facciavista e porzione intonacata (di più recente costruzione) presenta un annesso addossato al fabbricato e uno isolato nella pertinenza. Pur essendo presente al 1954 riveste valore testimoniale.

Elementi di degrado: In evidente stato di abbandono e con elementi di superfetazione dovuti a un possibile ampliamento di più recente costruzione

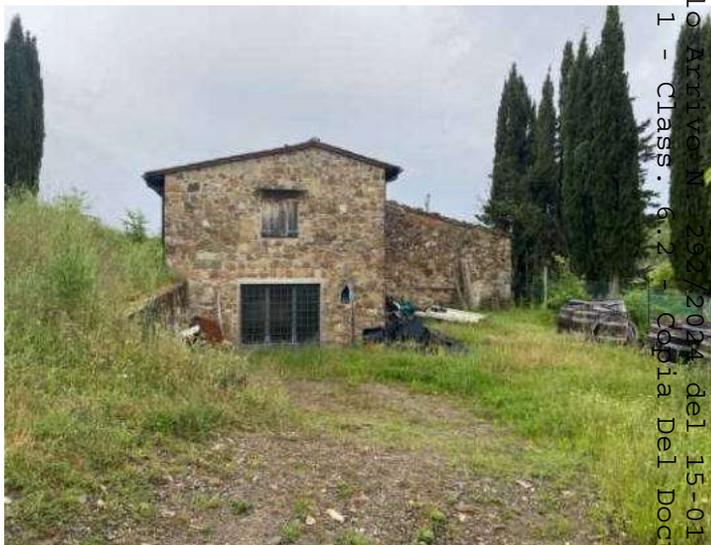
Foto

L'edificio di matrice rurale, è costituito da due piani, tetto a capanna con copertura in coppi e mattoni in buono stato di conservazione, sicuramente oggetto di rimaneggiamento. La gronda in piastrelle di cotto. La muratura è in bozze di pietra facciavista stuccate a calce. Presenta un annesso addossato al fabbricato e molto probabilmente è stato oggetto di rimaneggiamenti nell'apertura posta al piano terra. Pur essendo presente al 1954 riveste valore testimoniale.

Elementi di degrado: Anche se si presenta in stato di abbandono presenta caratteri costruttivi testimoniali a parte l'apertura con elementi di superfetazione dovuti ad un possibile ampliamento di più recente costruzione

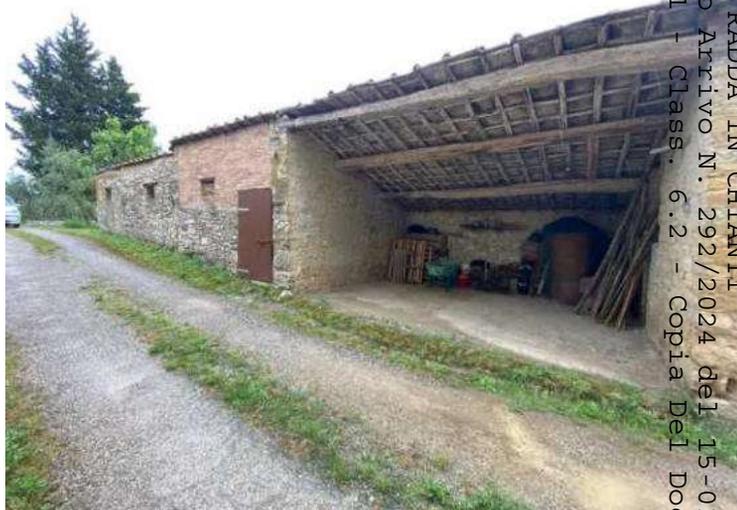
Foto

•L'edificio isolato di matrice rurale, si colloca lungo la strada privata che collega il complesso di immobili denominato «Chielle».

Elementi di degrado: il fabbricato si presenta in stato di abbandono, evidente come l'utilizzo sia di pertinenza ad uso cantine/autorimessa all'abitazione principale adiacente, e rimaneggiata nel tempo con l'utilizzo di diversa manifattura di materiali.

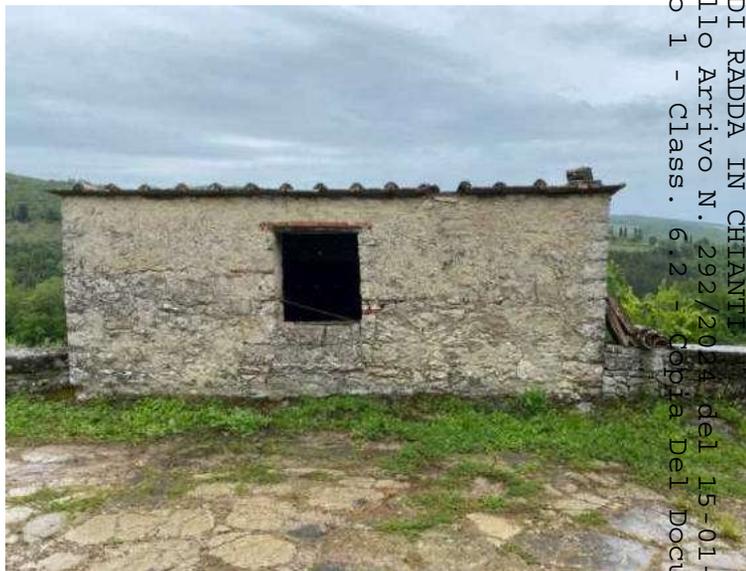
Foto

•L'edificio isolato di matrice rurale, in evidente stato di abbandono, è costituito da un piano fuori terra e uno sottostrada, il tetto è a falda unica, con copertura in coppi embrici.

Elementi di degrado: il fabbricato si presenta in evidente stato di abbandono

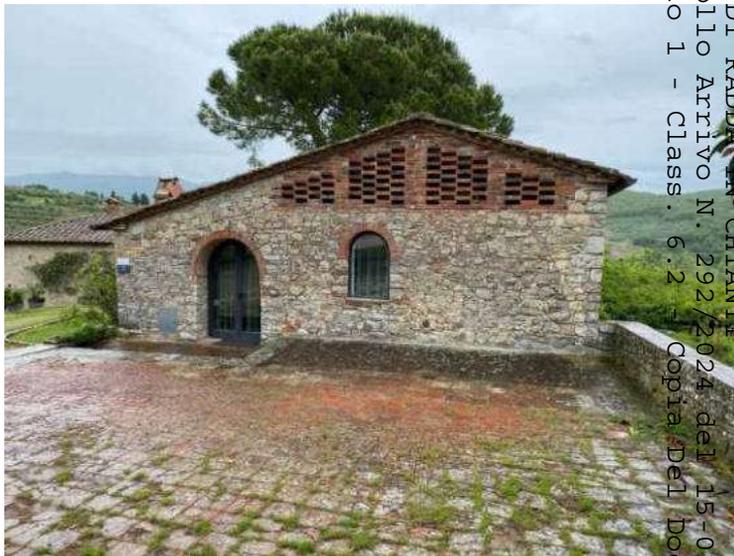
Foto

•L'edificio di matrice rurale, ad uso residenziale/turistico, è costituito da un piano fuoriterza e uno sottostrada, il tetto è a capanna, con copertura in coppi embrici.

Elementi di degrado: il fabbricato si presenta in buono stato di conservazione, anche se sono evidenti rimaneggiamenti e interventi edilizi più recenti, come si può notare anche dalle ampie aperture poste nel fronte sottostrada.

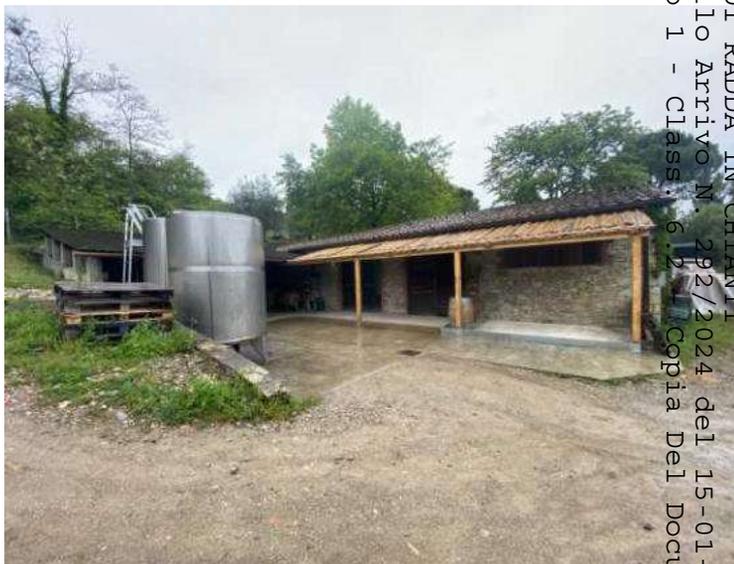
Foto

•L'edificio con pianta ad L è di pertinenza all'abitazione principale, ad uso agricolo, si presenta addossato al terrapieno sulla quale si colloca il fabbricato principale.

Elementi di degrado: il fabbricato si presenta in buono stato di conservazione, è evidente la sua recente costruzione, addossato è presente una tettoia in legno con copertura in cannicciato.

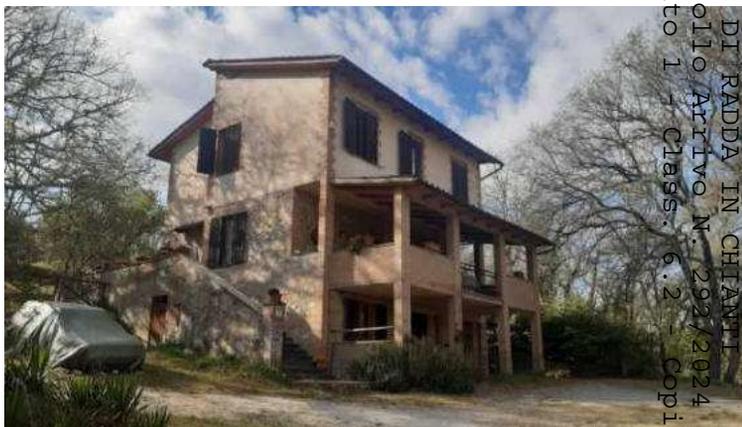
Foto

•L'edificio di recente costruzione presenta due piani fuoriterra e uno sottostrada, ha carattere residenziale.
L'immobile con muratura in cemento, si presenta in parte intonacato e in parte rivestito in pietra con addossato loggiato in mattone facciavista. Gli angoli del fabbricato presentano rivestimenti in laterizio, la copertura è a capanna.
Il fabbricato non riveste valore testimoniale, e è evidente come sia oggetto di recente realizzazione.
Pertinenze e manufatti secondari: due

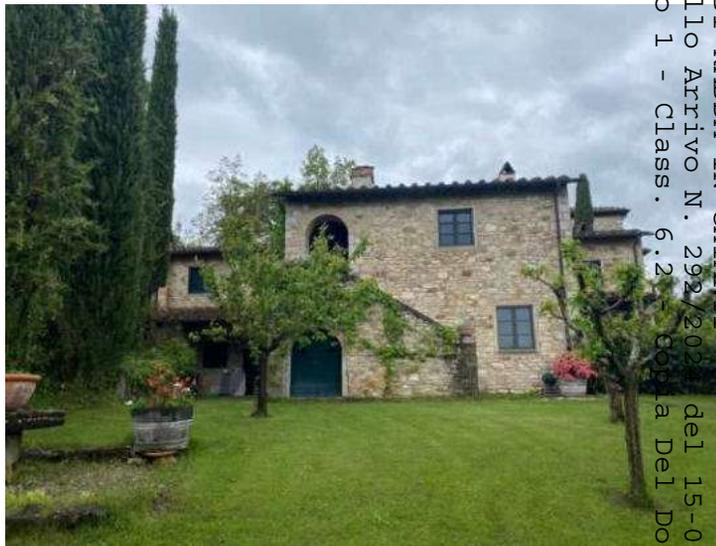
Foto

•L'edificio di matrice rurale, ad uso turistico/ricettivo si inserisce all'interno dell'azienda agricola «Colle Bereto», è costituito da due piani fuoriterra, tetto a capanna, con rivestimento in coppi embrici e camini in muratura.

•Elementi di degrado: il fabbricato si presenta in ottimo stato di conservazione, sicuramente oggetto di restauro recente ne riveste un valore testimoniale.

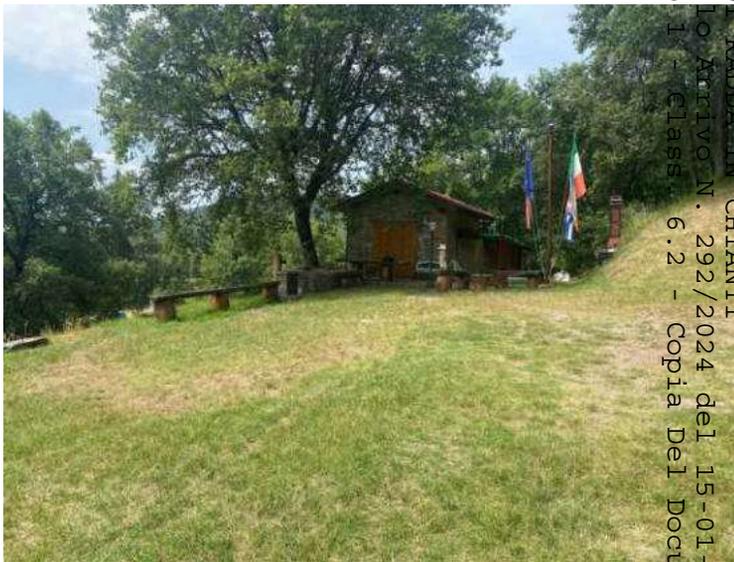
Foto

•L'edificio di matrice rurale, ad un piano fuoriterza e uno sottostrada, ha funzione residenziale. Immerso nel bosco e circondato da un ampio prato verde, presenta una copertura a capanna con coppi e embrici.

Elementi di degrado: il fabbricato si presenta in buono stato di conservazione. Anche se non presenta valore testimoniale e si denota come sia di recente realizzazione

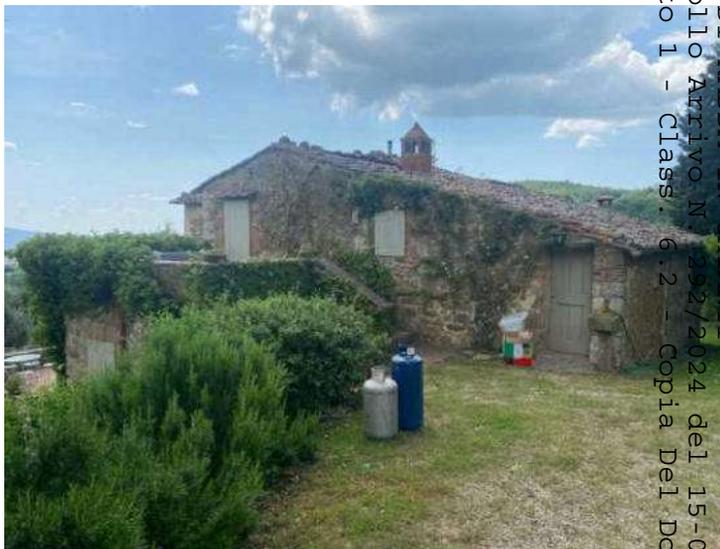
Foto

- L'edificio di matrice rurale, ad uso residenziale, è costituito da due piani fuoriterra, il tetto è a capanna nel corpo centrale in coppi embrici e correnti in legno e camini in muratura. La muratura è in bozze di pietra irregolare facciavista. Presenta una scala di accesso in pietra tradizionale e lastricati esterni di perimetro all'abitazione. Nel corpo di fabbrica più basso è evidente come dalla tessitura muraria si riscontri l'apertura di nuove finestre, contraddistinte da mattoni facciavista come cornice.
- Elementi di degrado: il fabbricato si presenta in ottimo stato di conservazione, e riveste un valore testimoniale anche se non presente nel catasto Leopoldino, ma è sicuramente antecedente al 1954, sono evidenti rimaneggiamenti e interventi edilizi recenti.
- Stato di conservazione: ottimo
- Pertinenze e manufatti secondari:due

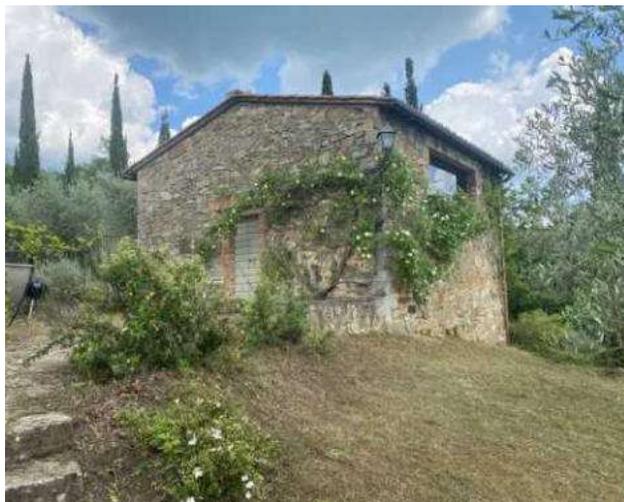
Foto

- L'edificio di matrice rurale è ad uso residenziale, è costituito da un piano fuoriterra, il tetto è a capanna nel corpo centrale in coppi embrici e correnti in legno.
- La muratura è in bozze di pietra irregolare facciavista, contraddistinta da ampia finestra a nastro di recente realizzazione. È presente in un prospetto salto di gatto.
- Elementi di degrado: il fabbricato si presenta in ottimo stato di conservazione, e riveste un valore testimoniale anche se non presente nel catasto Leopoldino, ma è sicuramente antecedente al 1954, anche se sono evidenti rimaneggiamenti e interventi edilizi recenti.
- Stato di conservazione: ottimo
- Pertinenze e manufatti secondari:due

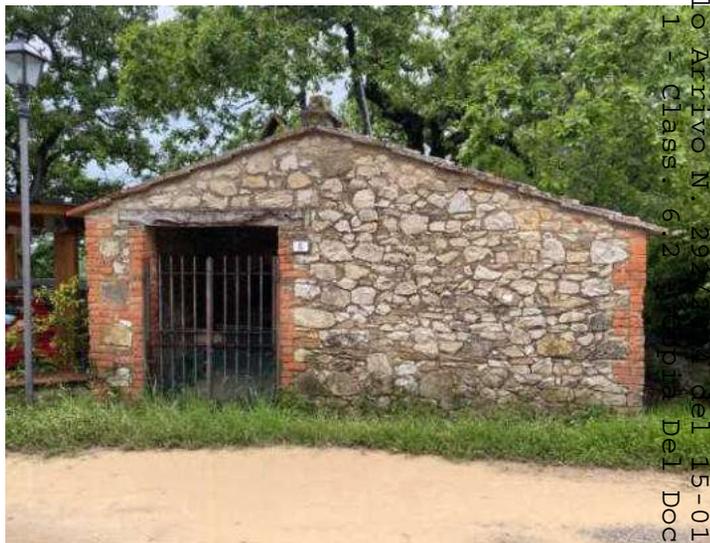
Foto

•L'edificio isolato di matrice rurale, in evidente stato di abbandono, è costituito da un piano fuori terra. La copertura è a capanna in coppi e embrici, e la muratura mista in bozze di pietra irregolari e mattone facciavista .

• Elementi di degrado: il fabbricato si presenta in evidente stato di abbandono

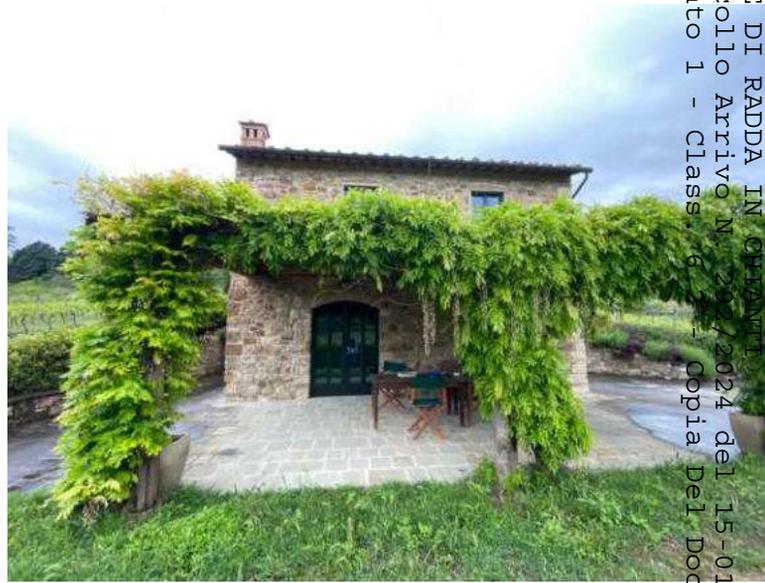
Foto

•L'edificio di matrice rurale, ad uso residenziale è addossato alla collina e presenta un lastricato di accesso all'immobile e un piano sottostrada.
Gran parte del fabbricato risulta circondato da prato verde e porzioni di lastricato in bozze di pietra serena.
La copertura si presenta a capanna con coppi e embrici e camino tradizionale in muratura.
La muratura è in bozze di pietra irregolare facciavista stuccata, e aperture con cornici in pietra serena.
Elementi di degrado: il fabbricato si presenta in ottimo stato di conservazione, e riveste un valore testimoniale, anche se si notano interventi edilizi di recente realizzazione come canna fumaria del camino rivestita in cotto.
•Stato di conservazione: ottimo

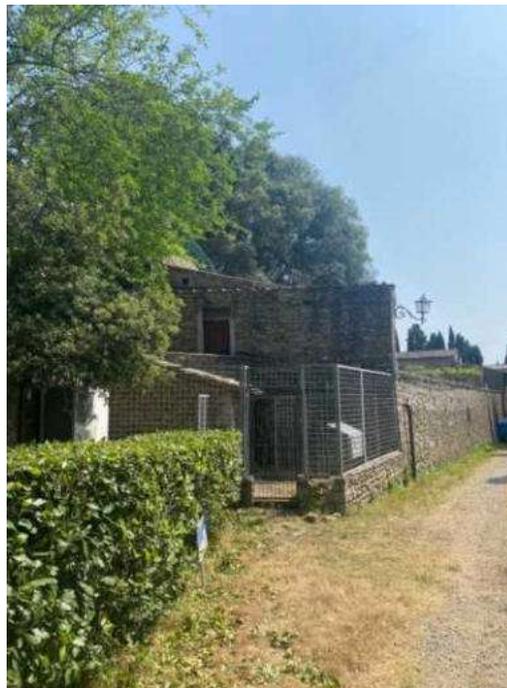
Foto

- Il volume è posto al di sotto della villa padronale del complesso immobiliare denominato «Albola» ha funzione cantina/magazzino.

Elementi di degrado: il fabbricato si presenta in discreto stato di conservazione. Riveste un valore testimoniale, anche se si notano interventi edilizi di recente realizzazione.

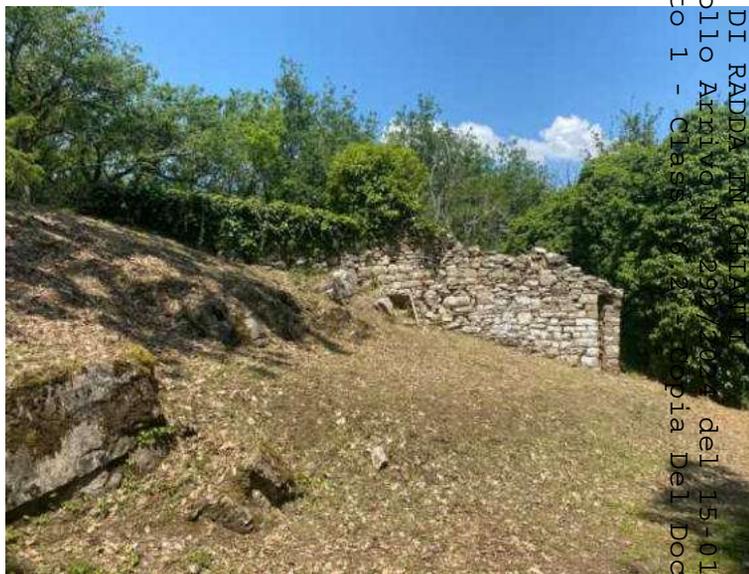
Foto

•Edificio diroccato in evidente stato di abbandono; si colloca nel crinale facente parte sempre della pertinenza del Podere Selvolina.

Elementi di degrado: il fabbricato si presenta in pessimo stato di conservazione. Riveste un valore testimoniale essendo presente anche nelle mappe del Leopoldino.
