## COMUNE DI RADDA IN CHIANTI

# PIANO OPERATIVO COMUNALE

## Allegato IV

## **PROGRAMMA PER L'ELIMINAZIONE DELLE BARRIERE ARCHITETTONICHE (PEBA)**

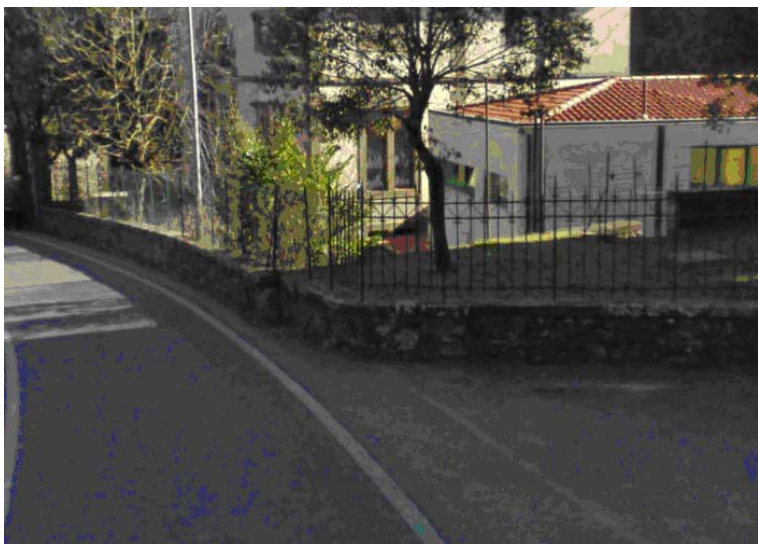
*Fotografia 2 - In alcuni tratti il marciapiede risulta assente da entrambe le parti della carreggiata.*

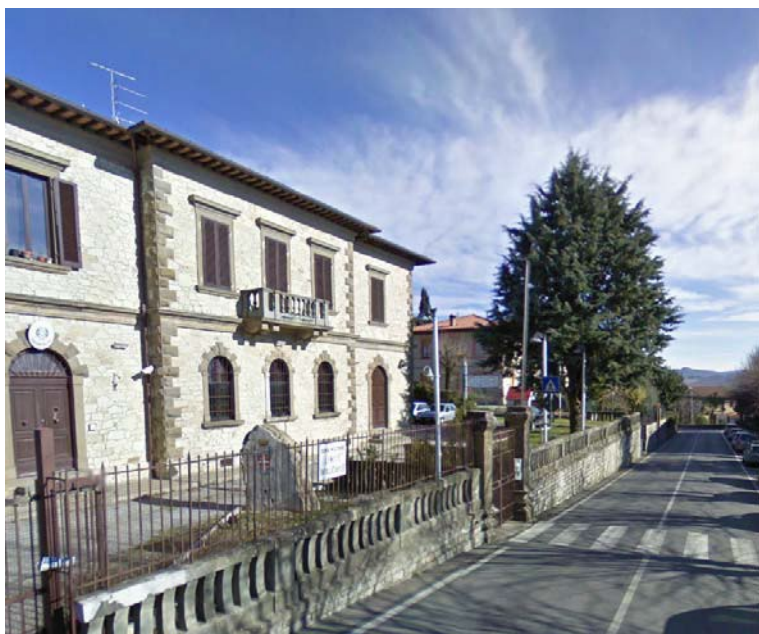
*Fotografia 3 - La Caserma dei carabinieri si trova dal lato della carreggiata privo di marciapiede.*

Si segnala pertanto che per i luoghi aperti al pubblico, lungo strada o marciapiede deve essere garantita la visitabilità di tali unità immobiliari, ovvero, per quanto riguarda il solo spazio esterno, deve esservi un percorso continuo che conduca fino all'ingresso a raso. (vedi D.P.R. 236/89 artt. 3, 5.5, 5.6 e 5.7; D.P.R. 503/96 art. 13). E' inoltre assente in presenza dell'attraversamento pedonale una differenziazione tattile delle pavimentazioni ed una guida tattile indicante la mezzera dell'attraversamento pedonale ad uso delle persone cieche.

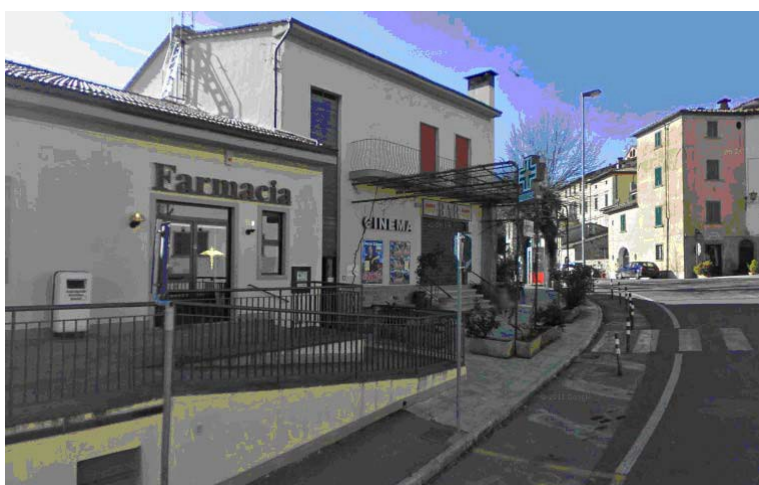
*Fotografia 4 - La Farmacia comunale si trova su un livello più alto rispetto al piano di calpestio del marciapiede del viale.*

Sebbene sia presente un'ideale rampa di accesso per carrozzine la stessa è raggiungibile solo attraverso il superamento di uno scalino non raccordato. Sarebbe necessario realizzare un raccordo a raso con pendenza del 10% e comunque non superiore al 15%. È tollerabile – ma possibilmente evitabile – un salto di quota rigorosamente non superiore a 2,5 cm . Comunque, fra marciapiede e sede stradale non devono esserci più di 15 cm.

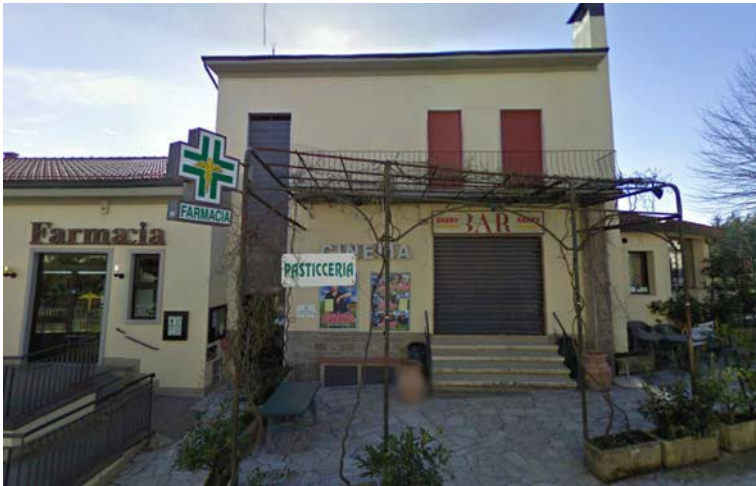
*Fotografia 5 - Il Cinema, come la Farmacia, si trova su un livello più alto rispetto al piano di calpestio del marciapiede del viale. Il dislivello viene risolto attraverso quattro scalini, privi di servoscala.*

Si segnala pertanto che per i luoghi aperti al pubblico e per le attrezzature per il ristoro, lungo strada o marciapiede deve essere garantita la visitabilità, ovvero, per quanto riguarda il solo spazio esterno, deve esservi un percorso continuo che conduca fino all'ingresso a raso. (vedi D.P.R. 236/89 artt. 3, 5.2, 5.5, 5.6 e 5.7; D.P.R. 503/96 art. 13).

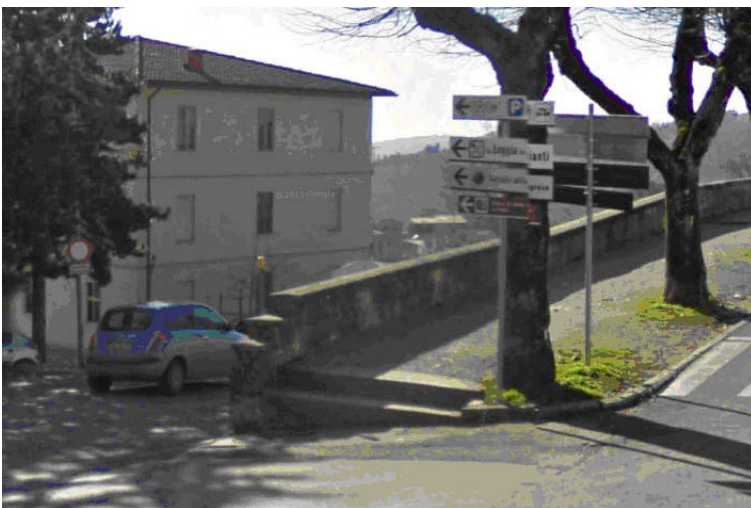
*Fotografia 6 - In corrispondenza del doppio attraversamento pedonale si riscontra da una parte la presenza di due scalini che rendono inaccessibile l'ingresso alle carrozzine e dall'altro, sebbene sia presente solo un piccolo scalino, è comunque assente una differenziazione tattile delle pavimentazioni ed una guida tattile indicante la mezzera dell'attraversamento pedonale ad uso delle persone cieche*

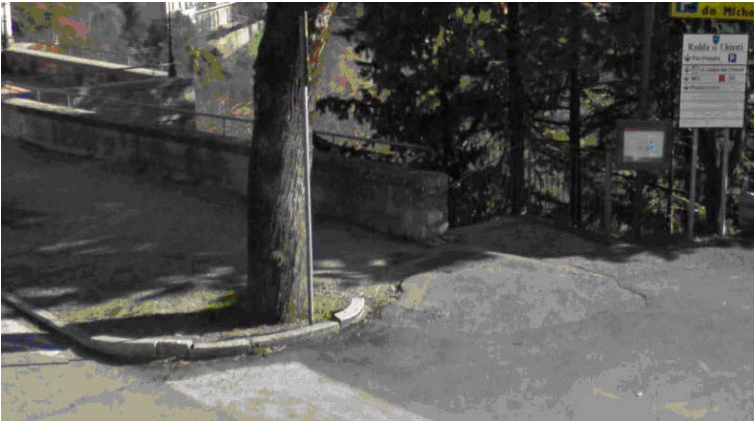
Fotografia 7 - In corrispondenza del secondo attraversamento pedonale si riscontra da una parte un piccolo scalino e dall'altra invece si ha una soluzione di continuità del piano di calpestio. La pavimentazione risulta comunque parzialmente sconnessa lungo tutto il marciapiede a causa della presenza delle radici degli alberi leggermente affioranti. Sono comunque assenti le differenziazioni tattili delle pavimentazioni all'attraversamento pedonale ad uso delle persone cieche.

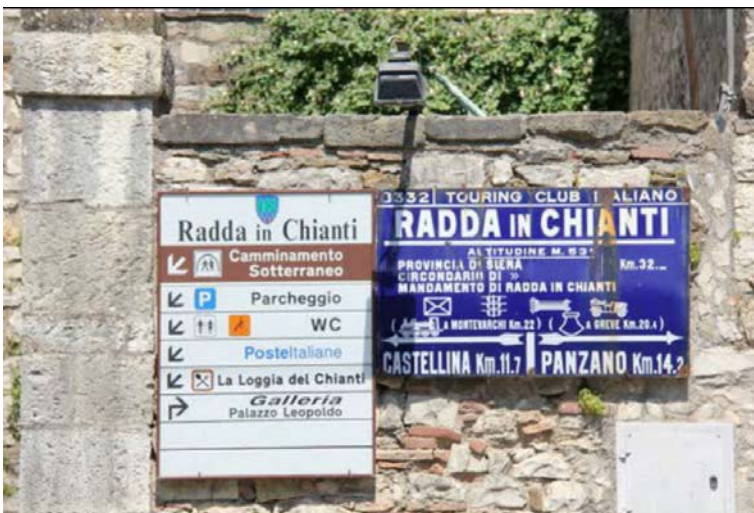
Fotografia 8 - Dall'attraversamento di cui sopra si ha inoltre accesso al parcheggio sotto stante attraverso due rampe di scale dotate di servoscala, come indicato anche nella segnaletica stradale di riferimento

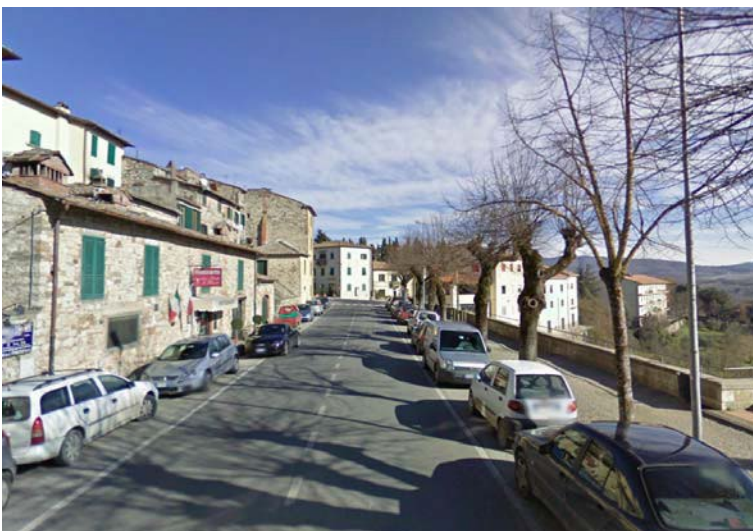
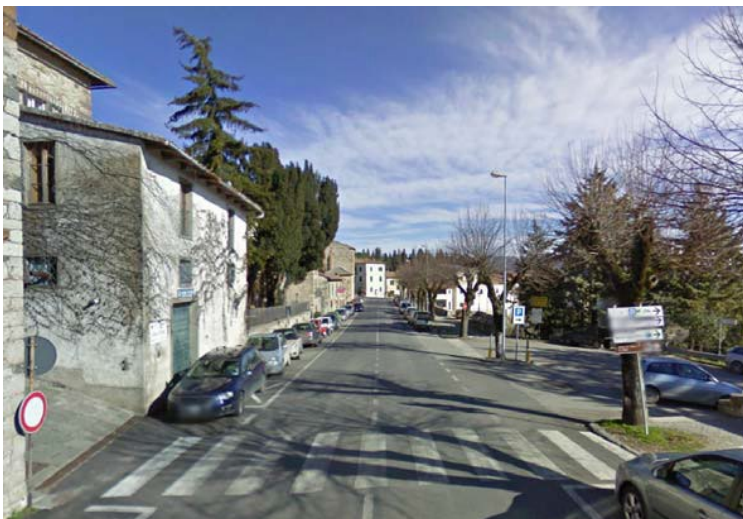
*Fotografie 9 e 10 - Una visione d'insieme di via XX Settembre mostra chiaramente come il marciapiede si trovi esclusivamente dalla parte di carreggiata precedentemente analizzata.*

Si segnala pertanto che per i luoghi aperti al pubblico lungo strada o marciapiede: deve essere garantita la visitabilità di tali unità immobiliari, ovvero, per quanto riguarda il solo spazio esterno, deve esservi un percorso continuo che conduca fino all'ingresso a raso. (vedi D.P.R. 236/89 artt. 3, 5.5, 5.6 e 5.7; D.P.R. 503/96 art. 13).

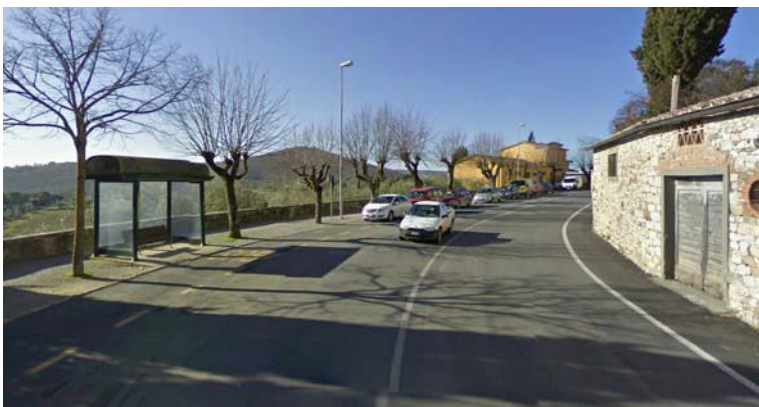
*Fotografia 11 - Lungo via XX settembre è presente anche la fermata della linea di servizio del trasporto pubblico, dotata di apposita pensilina. Il percorso pedonale pertanto risulta particolarmente difficoltoso per le persone disabili – specie se su sedia a rotelle – a causa dell'ampiezza ridotta e della pavimentazione con risalti e sconnessioni.*

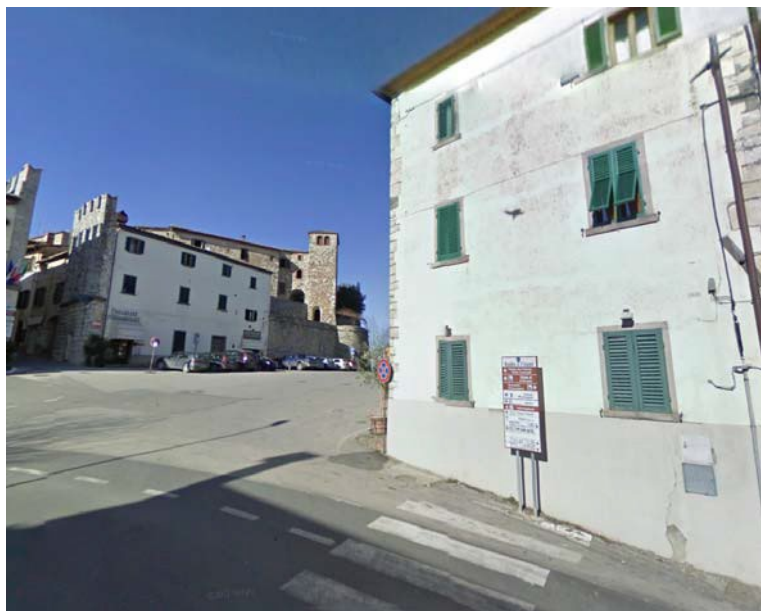
*Fotografia 12 - L'accesso dal viale II Febbraio è caratterizzato da un attraversamento pedonale a raso privo delle differenziazioni tattili delle pavimentazioni dell'attraversamento pedonale ad uso delle persone cieche. L'attraversamento risulta inoltre in lieve pendenza e pertanto può risultare inaccessibile per una persona su carrozzina.*

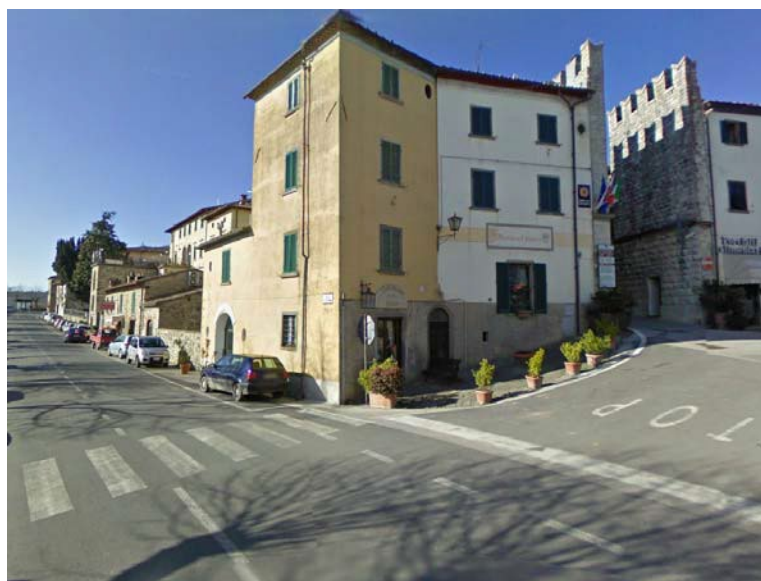
*Fotografia 13 - Analoga considerazione può essere fatta per quanto riguarda l'accesso da via XX Settembre, dove l'attraversamento è ulteriormente intralciato dalla presenza dalla fioriere.*

Anche in questo caso l'attraversamento risulta inoltre in lieve pendenza e pertanto può risultare inaccessibile per una persona su carrozzina.

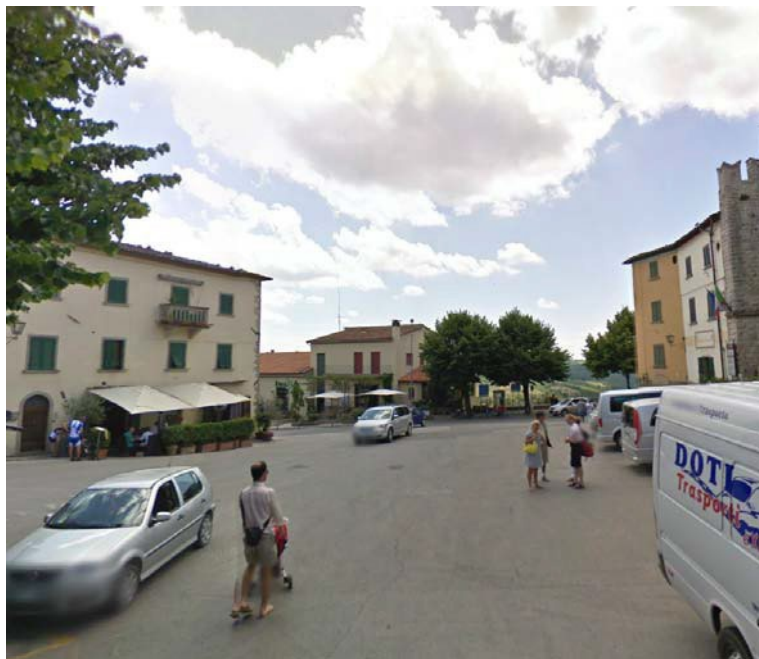
*Fotografia 14 - La piazza si trova su un unico livello e la pavimentazione è ad asfalto, pertanto risulta omogenea. Se infatti da un lato la piazza rappresenta l'ingresso pedonale al centro storico, dall'altro è utilizzata come area di parcheggio o di manovra.*

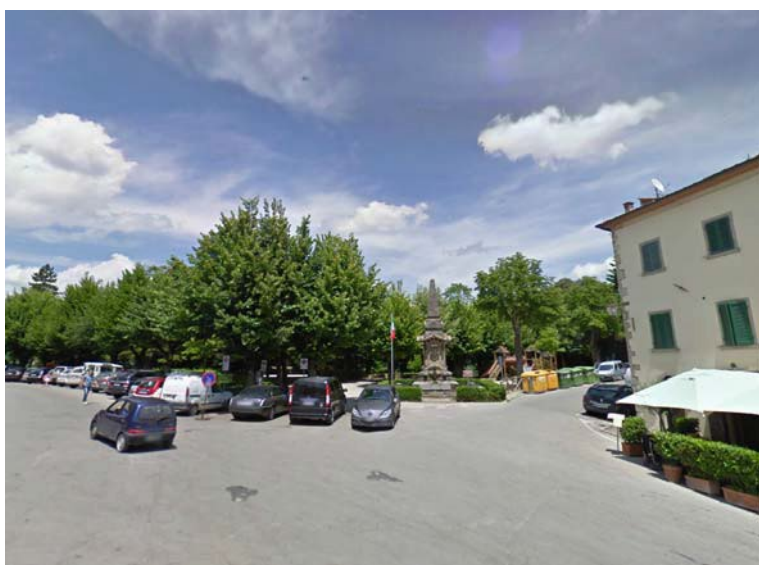
*Fotografia 15 - Sono assenti marciapiedi su tutti i lati della piazza e l'accesso al piccolo giardino pubblico è comunque caratterizzato dalla presenza di uno scalino lungo tutto il suo perimetro.*

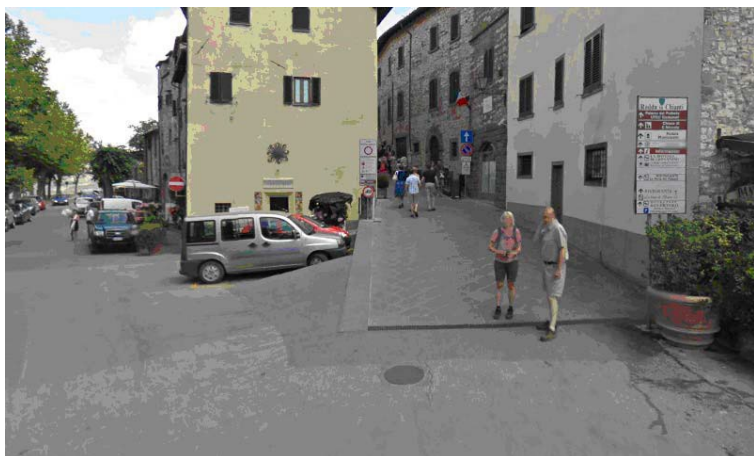
*Fotografia 16 - L'accesso all'area pedonale è caratterizzato dal cambio di pavimentazione e dalla presenza di un piccolo scalino che introduce al camminamento pedonale con una lieve pendenza ma privo di aree piane di raccordo*

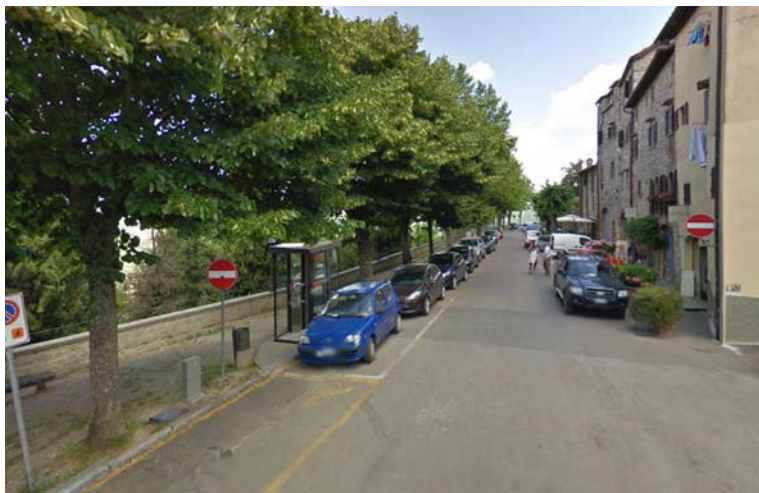
*Fotografia 17 - Lungo viale Matteotti sono presenti anche posti auto e un posto riservato a portatori di handicap.*

L'accesso al marciapiede però è particolarmente difficoltoso per le persone disabili – specie se su sedia a rotelle – a causa dei numerosi intralci quali pali per la segnaletica, cabine contenenti impianti di vario genere, cestini porta rifiuti, cabina telefonica. Inoltre la pavimentazione del marciapiede risulta impervia, con risalti e sconnessioni.

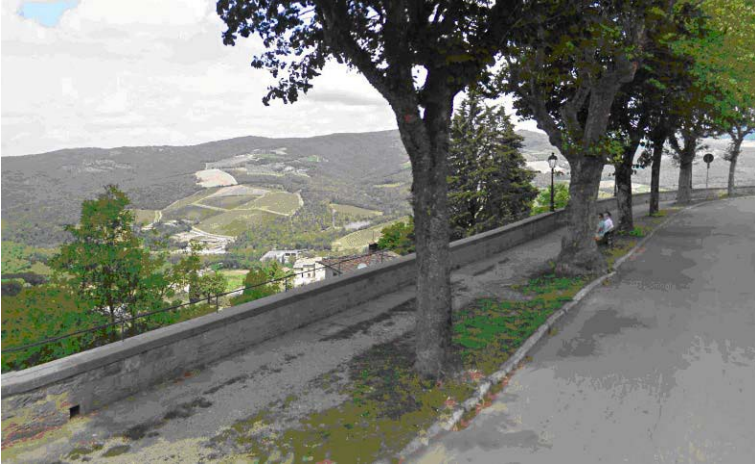
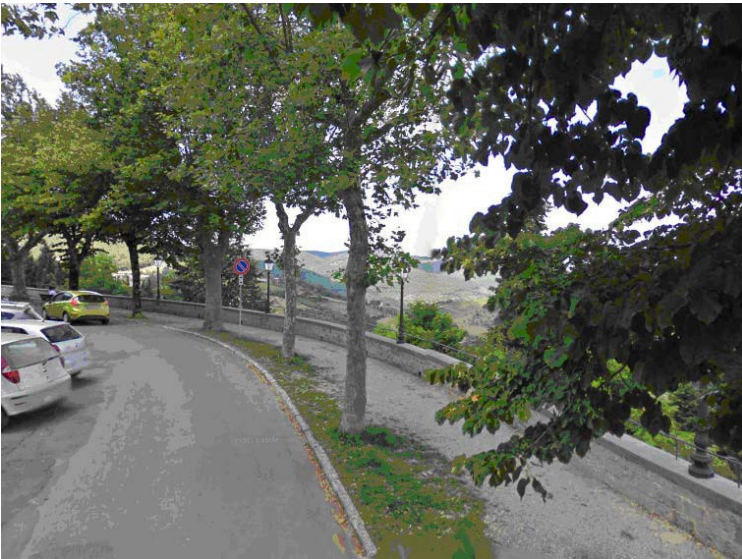
*Fotografie 18 e 19 - La pavimentazione risulta parzialmente sconnessa lungo tutto il marciapiede a causa della presenza delle radici degli alberi leggermente affioranti e della vegetazione cresciuta nelle parti sconnesse del selciato.*

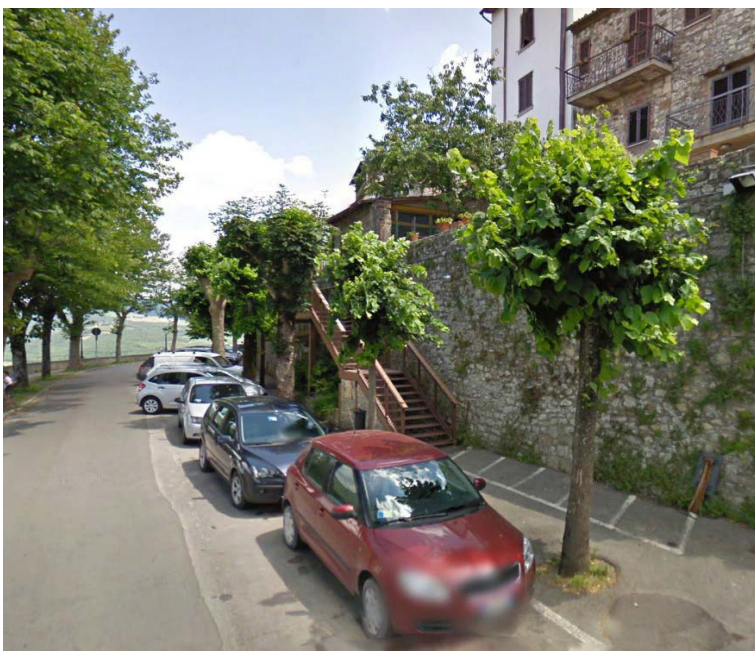
*Fotografia 20 - Dal lato della carreggiata opposto a quello col marciapiede si trovano posti auto lungo strada e una scalinata a due rampe che conduce alla parte alta del centro storico, priva di servo scala e quindi non accessibile ai portatori di handicap su carrozzina.*

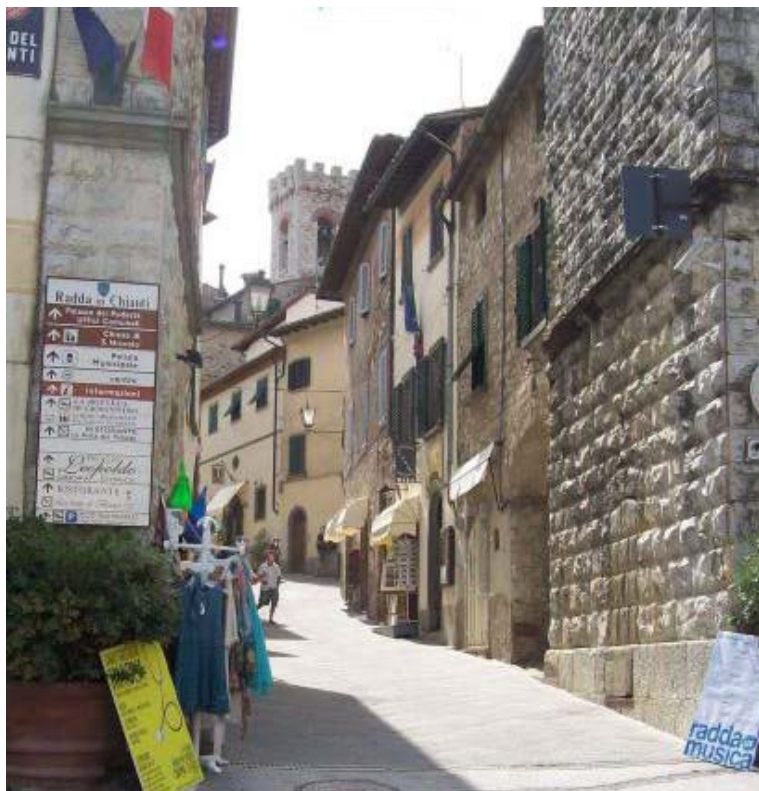
*Fotografia 21 - Non viene considerato accessibile il superamento di un dislivello ottenuto esclusivamente mediante viabilità con pendenza continua e in assenza di piani di raccordo.*

In ogni caso i percorsi continui di raccordo fra due piani devono avere pendenze longitudinali non superiori al 5% e trasversali non superiori all'1% (D.P.R. 236/89 art. 8.2.1 e D.P.R. 503/96 art. 16). In casi eccezionali, ma per brevi tratti, si possono raggiungere pendenze che non superino l'8%.

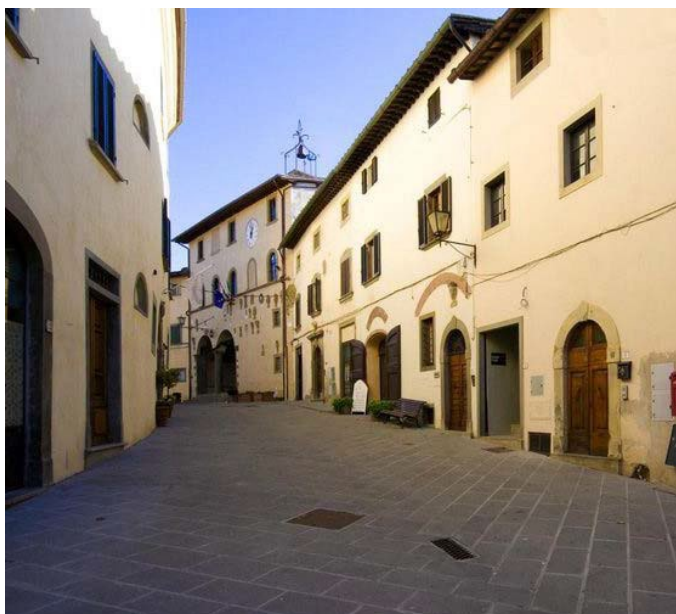
*Fotografia 22 - Lungo via Roma si trovano la maggior parte dei negozi e delle attrezzature per il ristoro: la pavimentazione omogenea permette un facile accesso agli stessi ad eccezione dei casi in cui si ha la presenza di uno scalino all'ingresso. Si segnala pertanto che per i luoghi aperti al pubblico e per le attrezzature per il ristoro, lungo strada o marciapiede deve essere garantita la visitabilità, ovvero, per quanto riguarda il solo spazio esterno, deve esservi un percorso continuo che conduca fino all'ingresso a raso. (vedi D.P.R. 236/89 artt. 3, 5.2, 5.5, 5.6 e 5.7; D.P.R. 503/96 art. 13).*

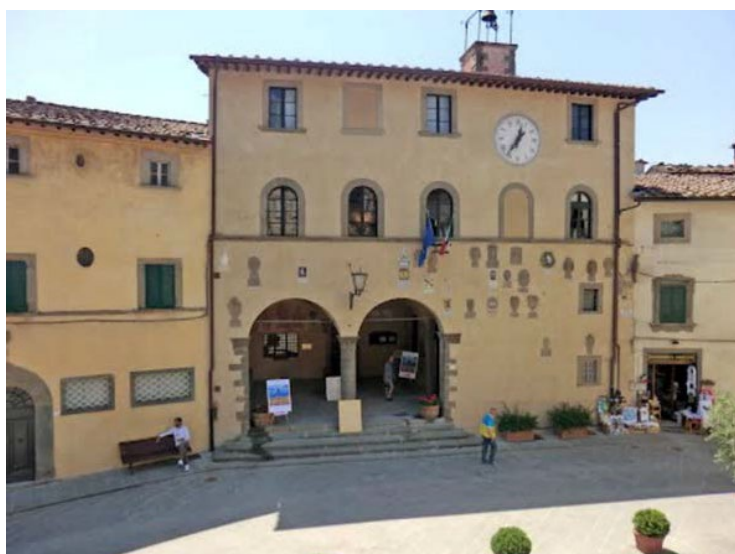
*Fotografia 23 - L'accesso al Palazzo Comunale è caratterizzato da un dislivello risolto con tre gradini ed è assente il servoscala.*

Si segnala pertanto che per i luoghi aperti al pubblico lungo strada o marciapiede deve essere garantita la visitabilità, ovvero, per quanto riguarda il solo spazio esterno, deve esservi un percorso continuo che conduca fino all'ingresso a raso. (vedi D.P.R. 236/89 artt. 3, 5.2, 5.5, 5.6 e 5.7; D.P.R. 503/96 art. 13).

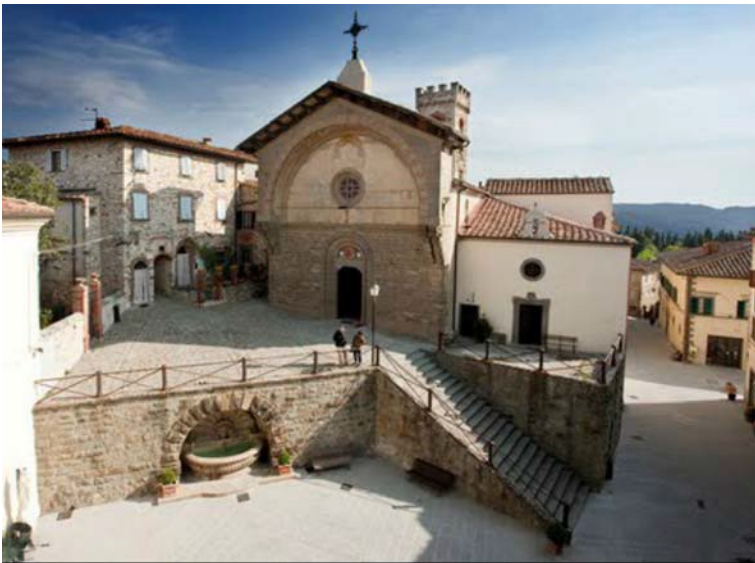
*Fotografia 24 - L'accesso alla chiesa di San Niccolò, antistante il Palazzo comunale, è caratterizzato da un dislivello risolto con una rampa di scale ed è assente il servoscala.*

Si segnala pertanto che per i luoghi aperti al pubblico lungo strada o marciapiede deve essere garantita la visitabilità, ovvero, per quanto riguarda il solo spazio esterno, deve esservi un percorso continuo che conduca fino all'ingresso a raso. (vedi D.P.R. 236/89 artt. 3, 5.2, 5.5, 5.6 e 5.7; D.P.R. 503/96 art. 13).

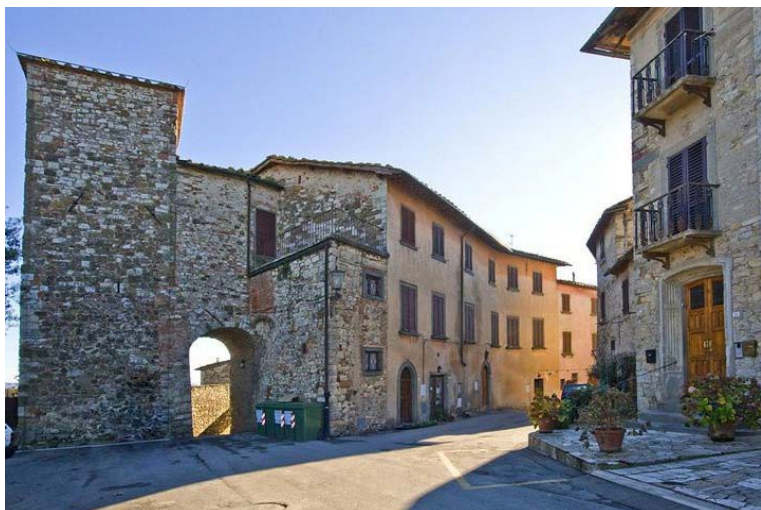
*Fotografia 25*

Via dietro le mura presenta le stesse caratteristiche e problematiche riscontrate per via Roma: la strada infatti è ad uso esclusivamente pedonale e non presenta marciapiedi, il tracciato risulta pertanto omogeneo anche se il selciato è in parte sconnesso. La viabilità presenta inoltre una pendenza abbastanza accentuata e non si rilevano aree di sosta in piano.
