COMUNE DI RADDA IN CHIANTI

PIANO OPERATIVO COMUNALE

Allegato IV

Programma di intervento per l'abbattimento delle
barriere architettoniche

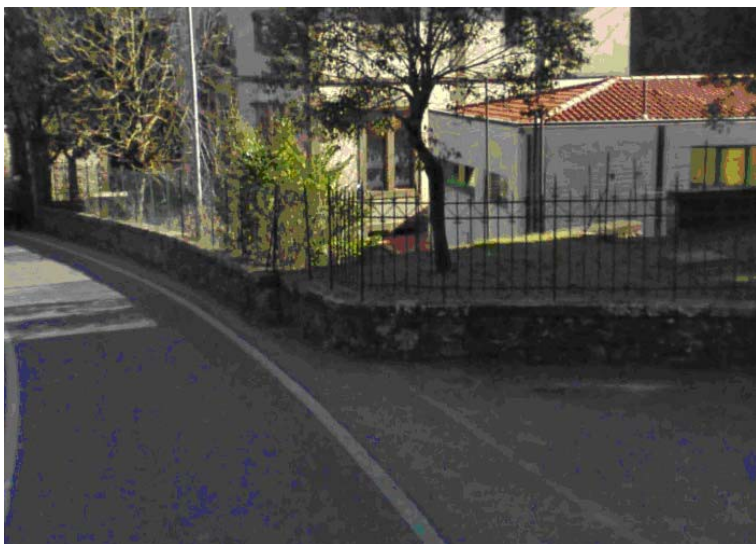
Fotografia 2 - In alcuni tratti il marciapiede risulta assente da entrambe le parti della carreggiata.

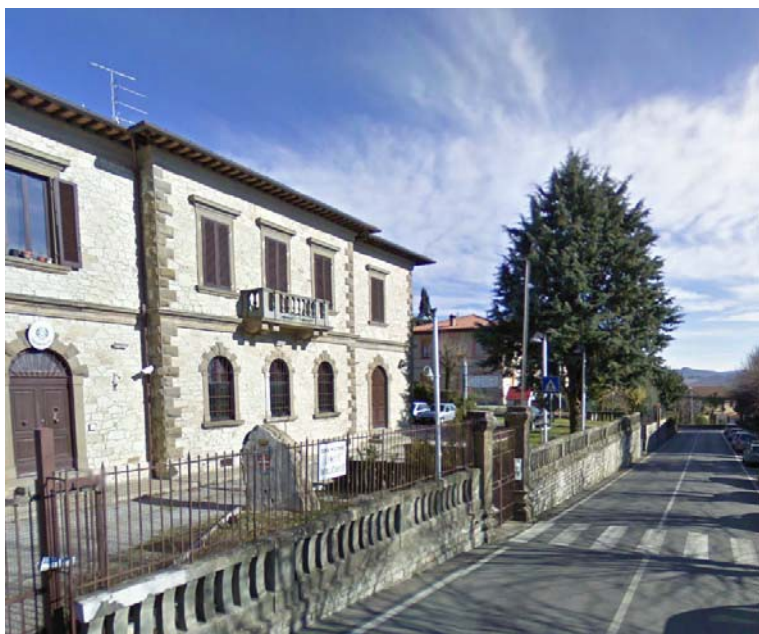
Fotografia 3 - La Caserma dei carabinieri si trova dal lato della carreggiata privo di marciapiede.

Si segnala pertanto che per i luoghi aperti al pubblico, lungo strada o marciapiede deve essere garantita la visitabilità di tali unità immobiliari, ovvero, per quanto riguarda il solo spazio esterno, deve esservi un percorso continuo che conduca fino all'ingresso a raso. (vedi D.P.R. 236/89 artt. 3, 5.5, 5.6 e 5.7; D.P.R. 503/96 art. 13). E' inoltre assente in presenza dell'attraversamento pedonale una differenziazione tattile delle pavimentazioni ed una guida tattile indicante la mezzera dell'attraversamento pedonale ad uso delle persone cieche.

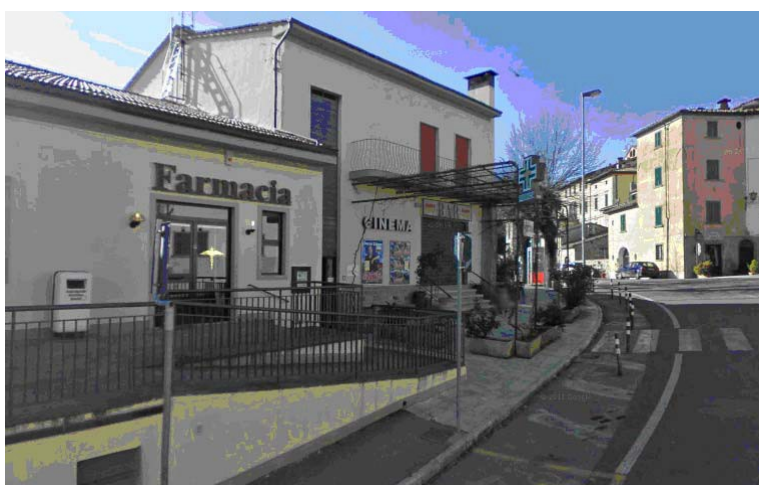
Fotografia 4 - La Farmacia comunale si trova su un livello più alto rispetto al piano di calpestio del marciapiede del viale.

Sebbene sia presente un'adeguata rampa di accesso per carrozzine la stessa è raggiungibile solo attraverso il superamento di uno scalino non raccordato. Sarebbe necessario realizzare un raccordo a raso con pendenza del 10% e comunque non superiore al 15%. È tollerabile – ma possibilmente evitabile – un salto di quota rigorosamente non superiore a 2,5 cm . Comunque, fra marciapiede e sede stradale non devono esserci più di 15 cm.

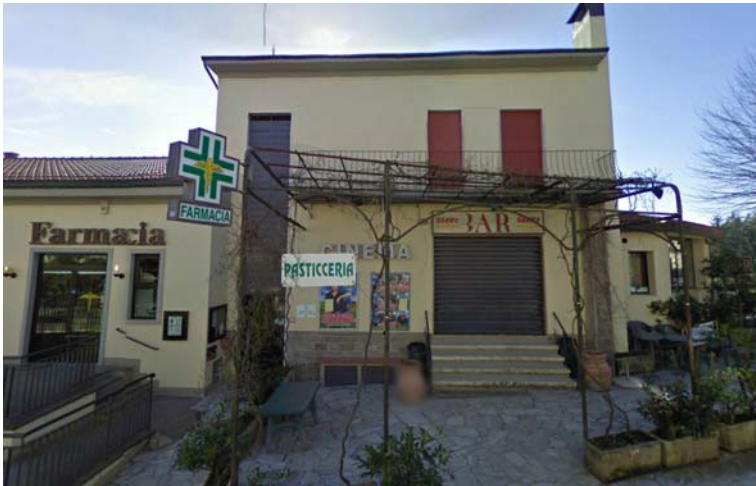
Fotografia 5 - Il Cinema, come la Farmacia, si trova su un livello più alto rispetto al piano di calpestio del marciapiede del viale. Il dislivello viene risolto attraverso quattro scalini, privi di servoscala.

Si segnala pertanto che per i luoghi aperti al pubblico e per le attrezzature per il ristoro, lungo strada o marciapiede deve essere garantita la visitabilità, ovvero, per quanto riguarda il solo spazio esterno, deve esservi un percorso continuo che conduca fino all'ingresso a raso. (vedi D.P.R. 236/89 artt. 3, 5.2, 5.5, 5.6 e 5.7; D.P.R. 503/96 art. 13).

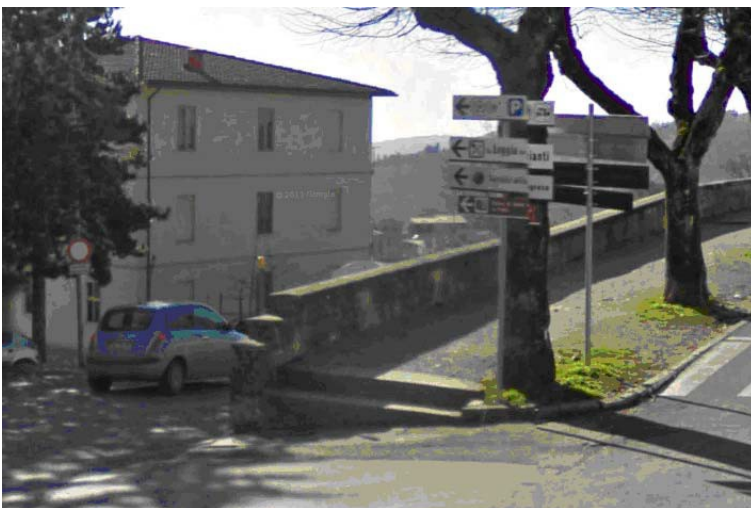
Fotografia 6 - In corrispondenza del doppio attraversamento pedonale si riscontra da una parte la presenza di due scalini che rendono inaccessibile l'ingresso alle carrozzine e dall'altro, sebbene sia presente solo un piccolo scalino, è comunque assente una differenziazione tattile delle pavimentazioni ed una guida tattile indicante la mezzera dell'attraversamento pedonale ad uso delle persone cieche

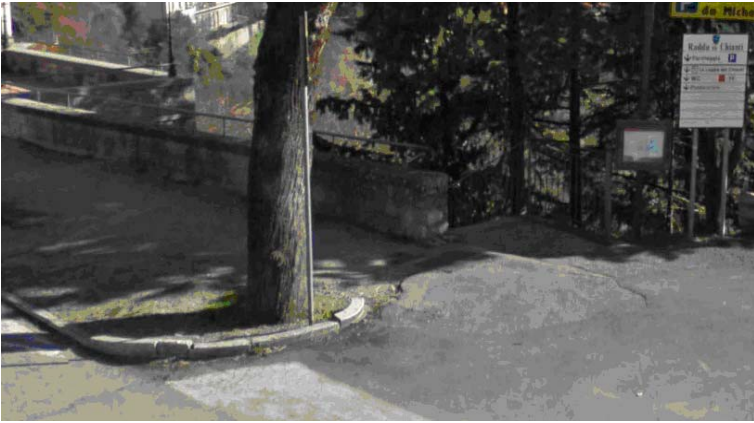
Fotografia 7 - In corrispondenza del secondo attraversamento pedonale si riscontra da una parte un piccolo scalino e dall'altra invece si ha una soluzione di continuità del piano di calpestio. La pavimentazione risulta comunque parzialmente sconnessa lungo tutto il marciapiede a causa della presenza delle radici degli alberi leggermente affioranti. Sono comunque assenti le differenziazioni tattili delle pavimentazioni all'attraversamento pedonale ad uso delle persone cieche.

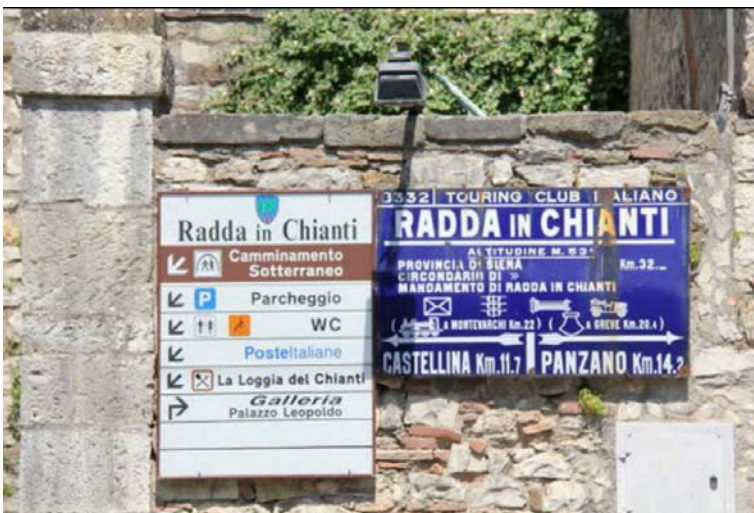
Fotografia 8 - Dall'attraversamento di cui sopra si ha inoltre accesso al parcheggio sotto stante attraverso due rampe di scale dotate di servoscala, come indicato anche nella segnaletica stradale di riferimento

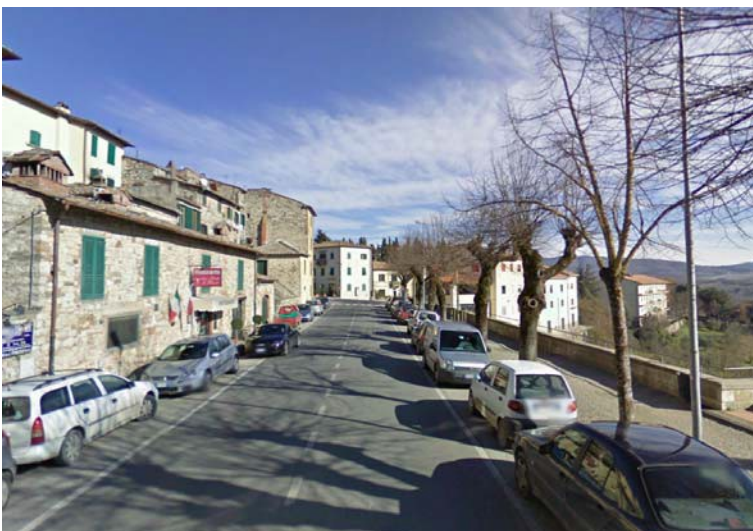
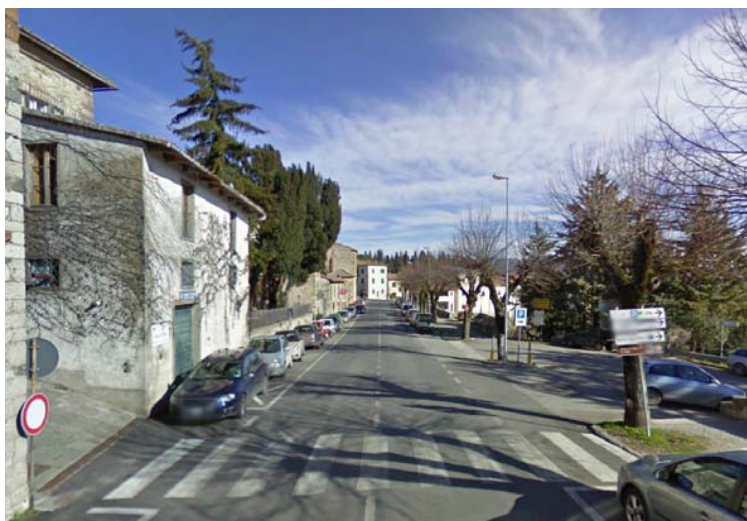
Fotografie 9 e 10 - Una visione d'insieme di via XX Settembre mostra chiaramente come il marciapiede si trovi esclusivamente dalla parte di carreggiata precedentemente analizzata.

Si segnala pertanto che per i luoghi aperti al pubblico lungo strada o marciapiede: deve essere garantita la visitabilità di tali unità immobiliari, ovvero, per quanto riguarda il solo spazio esterno, deve esservi un percorso continuo che conduca fino all'ingresso a raso. (vedi D.P.R. 236/89 artt. 3, 5.5, 5.6 e 5.7; D.P.R. 503/96 art. 13).

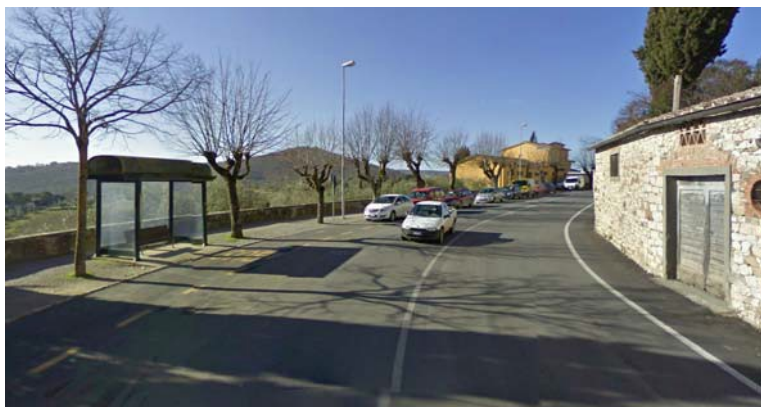
Fotografia 11 - Lungo via XX settembre è presente anche la fermata della linea di servizio del trasporto pubblico, dotata di apposita pensilina. Il percorso pedonale pertanto risulta particolarmente difficoltoso per le persone disabili – specie se su sedia a rotelle – a causa dell'ampiezza ridotta e della pavimentazione con risalti e sconnessioni.

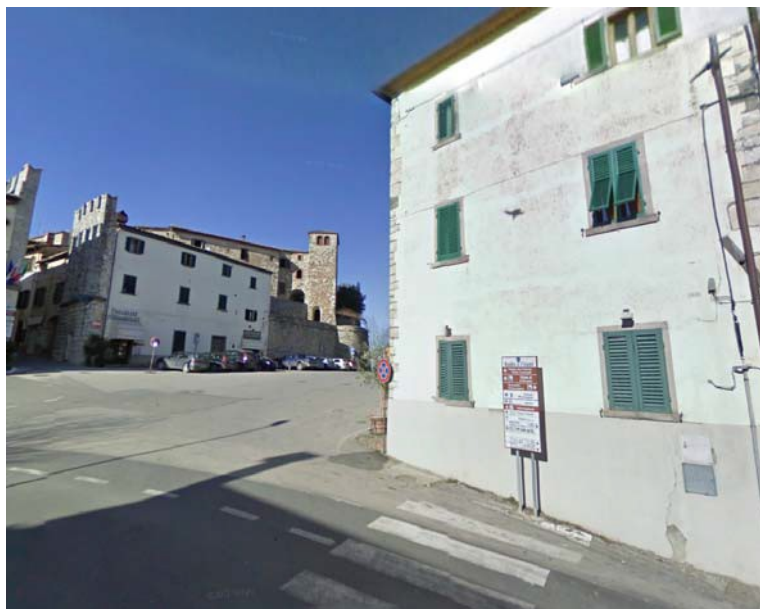
Fotografia 12 - L'accesso dal viale II Febbraio è caratterizzato da un attraversamento pedonale a raso privo delle differenziazioni tattili delle pavimentazioni dell'attraversamento pedonale ad uso delle persone cieche. L'attraversamento risulta inoltre in lieve pendenza e pertanto può risultare inaccessibile per una persona su carrozzina.

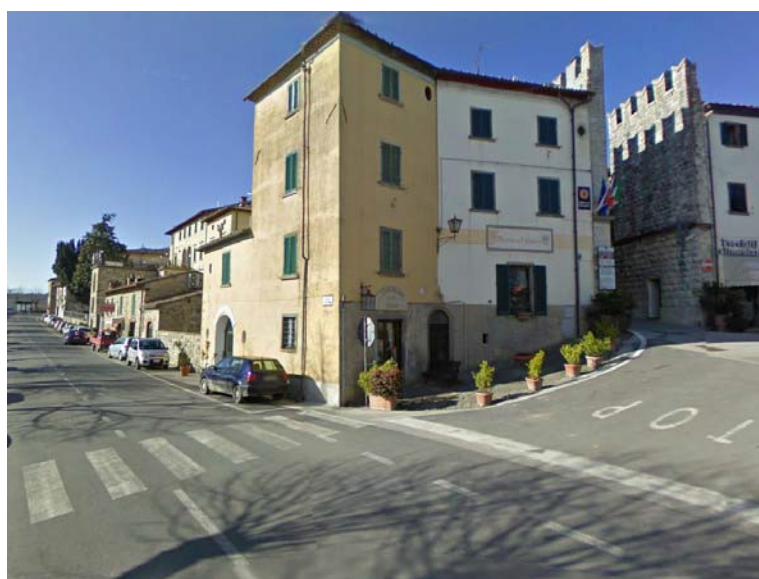
Fotografia 13 - Analoga considerazione può essere fatta per quanto riguarda l'accesso da via XX Settembre, dove l'attraversamento è ulteriormente intralciato dalla presenza della fioriere.

Anche in questo caso l'attraversamento risulta inoltre in lieve pendenza e pertanto può risultare inaccessibile per una persona su carrozzina.

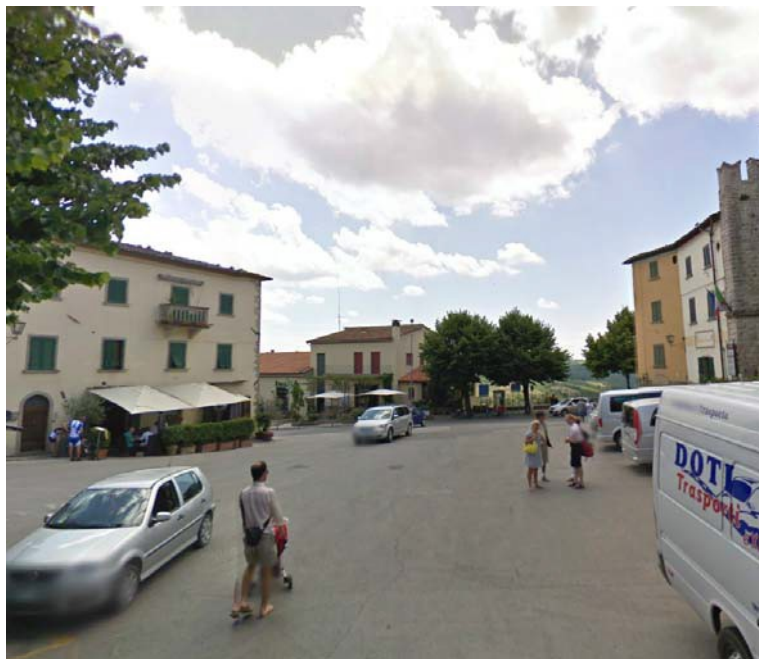
Fotografia 14 - La piazza si trova su un unico livello e la pavimentazione è ad asfalto, pertanto risulta omogenea. Se infatti da un lato la piazza rappresenta l'ingresso pedonale al centro storico, dall'altro è utilizzata come area di parcheggio o di manovra.

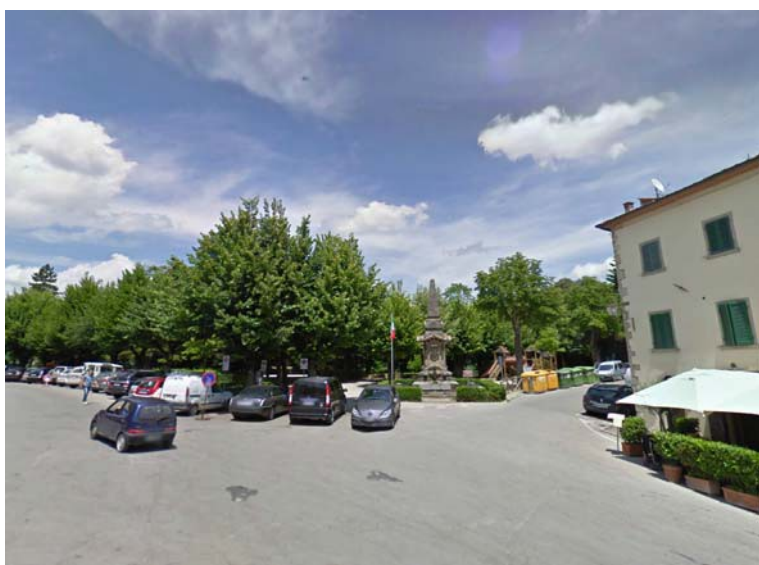
Fotografia 15 - Sono assenti marciapiedi su tutti i lati della piazza e l'accesso al piccolo giardino pubblico è comunque caratterizzato dalla presenza di uno scalino lungo tutto il suo perimetro.

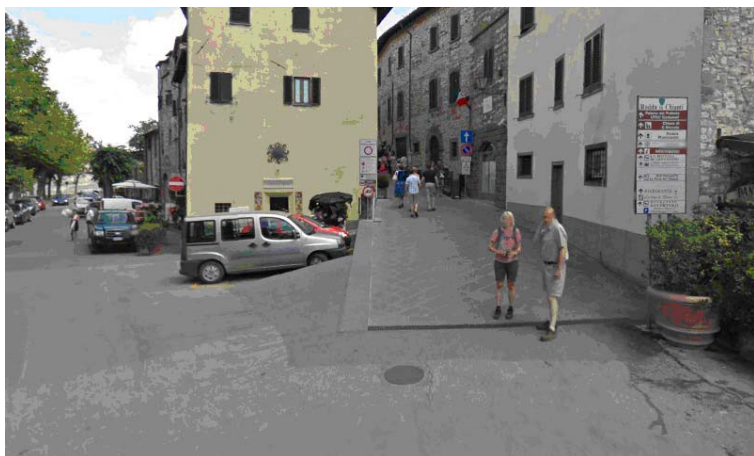
Fotografia 16 - L'accesso all'area pedonale è caratterizzato dal cambio di pavimentazione e dalla presenza di un piccolo scalino che introduce al camminamento pedonale con una lieve pendenza ma privo di aree piane di raccordo

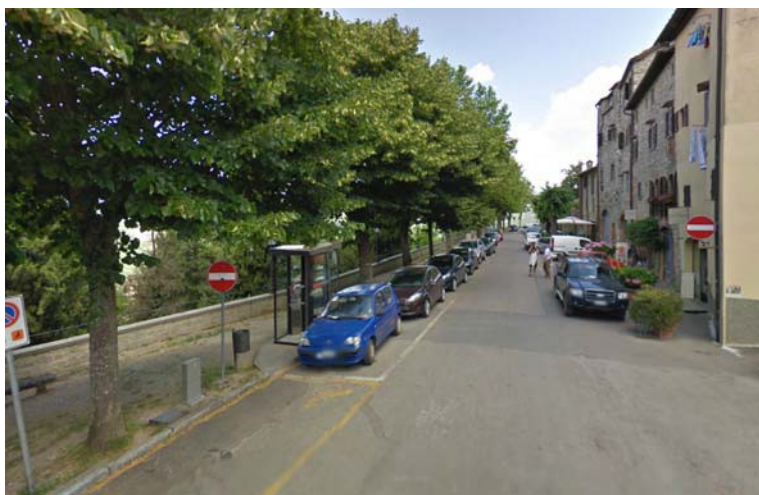
Fotografia 17 - Lungo viale Matteotti sono presenti anche posti auto e un posto riservato a portatori di handicap.

L'accesso al marciapiede però è particolarmente difficoltoso per le persone disabili – specie se su sedia a rotelle – a causa dei numerosi intralci quali pali per la segnaletica, cabine contenenti impianti di vario genere, cestini porta rifiuti, cabina telefonica. Inoltre la pavimentazione del marciapiede risulta impervia, con risalti e sconnessioni.

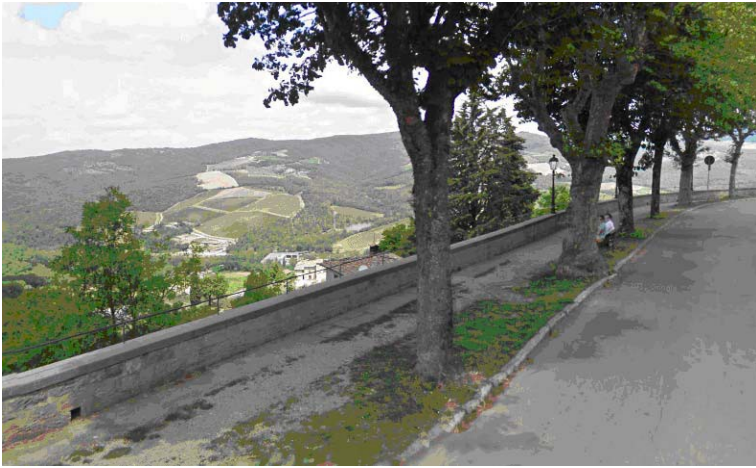
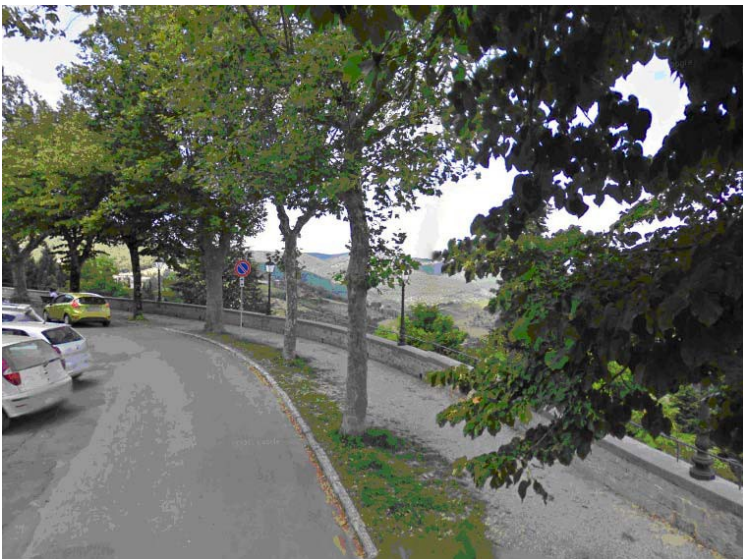
Fotografie 18 e 19 - La pavimentazione risulta parzialmente sconnessa lungo tutto il marciapiede a causa della presenza delle radici degli alberi leggermente affioranti e della vegetazione cresciuta nelle parti sconnesse del selciato.

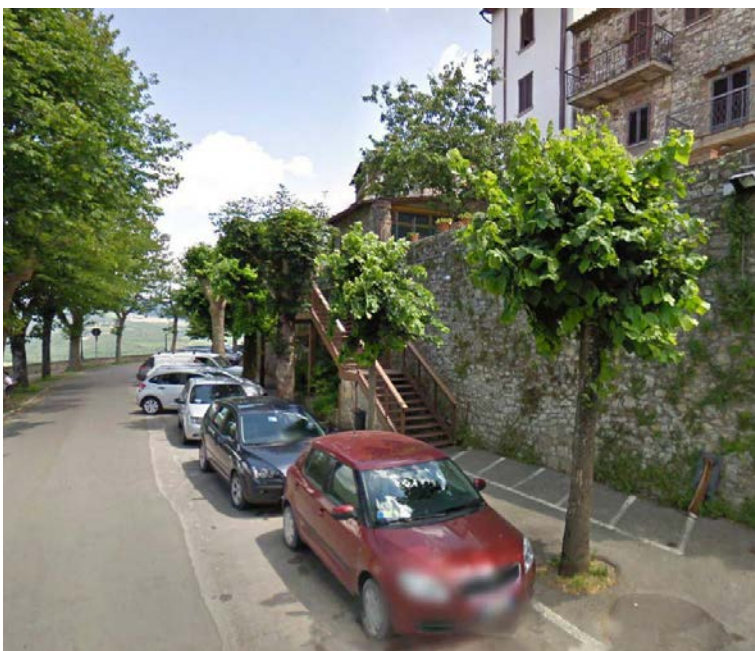
Fotografia 20 - Dal lato della carreggiata opposto a quello col marciapiede si trovano posti auto lungo strada e una scalinata a due rampe che conduce alla parte alta del centro storico, priva di servo scala e quindi non accessibile ai portatori di handicap su carrozzina.

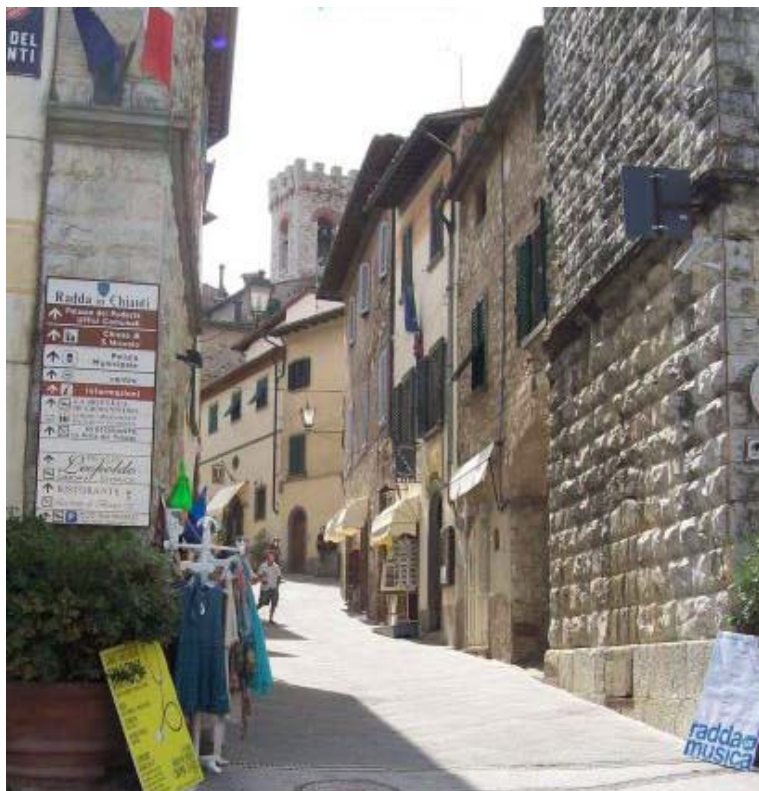
Fotografia 21 - Non viene considerato accessibile il superamento di un dislivello ottenuto esclusivamente mediante viabilità con pendenza continua e in assenza di piani di raccordo.

In ogni caso i percorsi continui di raccordo fra due piani devono avere pendenze longitudinali non superiori al 5% e trasversali non superiori all'1% (D.P.R. 236/89 art. 8.2.1 e D.P.R. 503/96 art. 16). In casi eccezionali, ma per brevi tratti, si possono raggiungere pendenze che non superino l'8%.

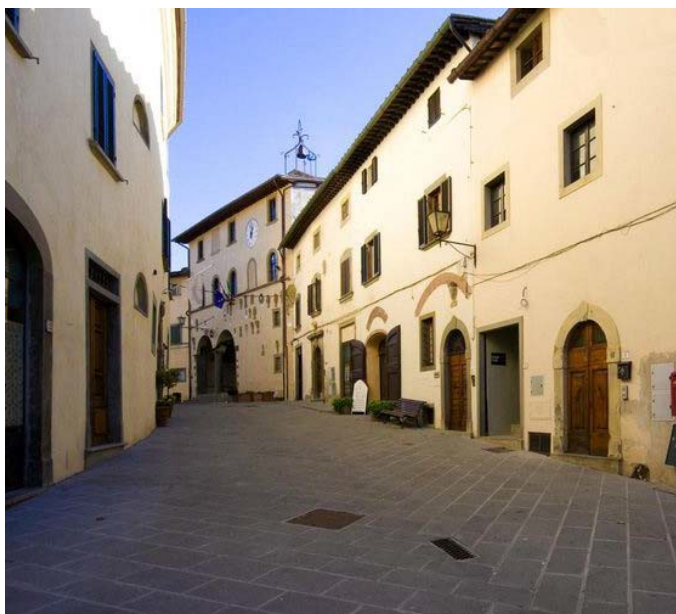
Fotografia 22 - Lungo via Roma si trovano la maggior parte dei negozi e delle attrezzature per il ristoro: la pavimentazione omogenea permette un facile accesso agli stessi ad eccezione dei casi in cui si ha la presenza di uno scalino all'ingresso. Si segnala pertanto che per i luoghi aperti al pubblico e per le attrezzature per il ristoro, lungo strada o marciapiede deve essere garantita la visitabilità, ovvero, per quanto riguarda il solo spazio esterno, deve esservi un percorso continuo che conduca fino all'ingresso a raso. (vedi D.P.R. 236/89 artt. 3, 5.2, 5.5, 5.6 e 5.7; D.P.R. 503/96 art. 13).

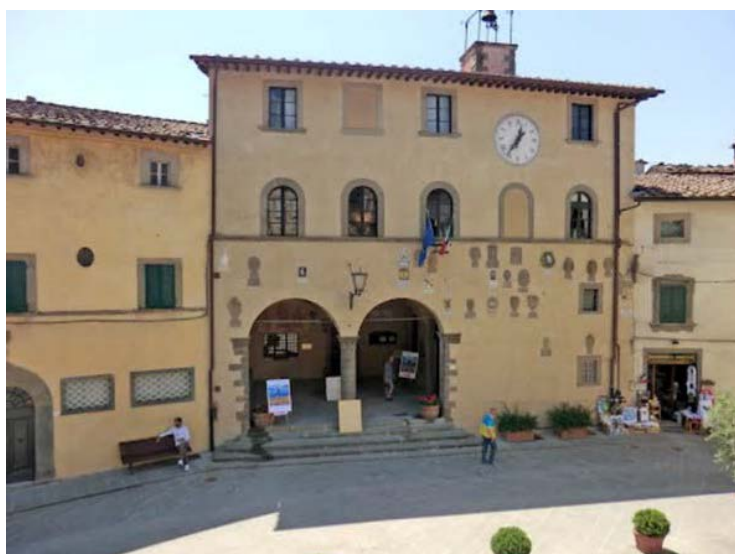
Fotografia 23 - L'accesso al Palazzo Comunale è caratterizzato da un dislivello risolto con tre gradini ed è assente il servoscala.

Si segnala pertanto che per i luoghi aperti al pubblico lungo strada o marciapiede deve essere garantita la visitabilità, ovvero, per quanto riguarda il solo spazio esterno, deve esservi un percorso continuo che conduca fino all'ingresso a raso. (vedi D.P.R. 236/89 artt. 3, 5.2, 5.5, 5.6 e 5.7; D.P.R. 503/96 art. 13).

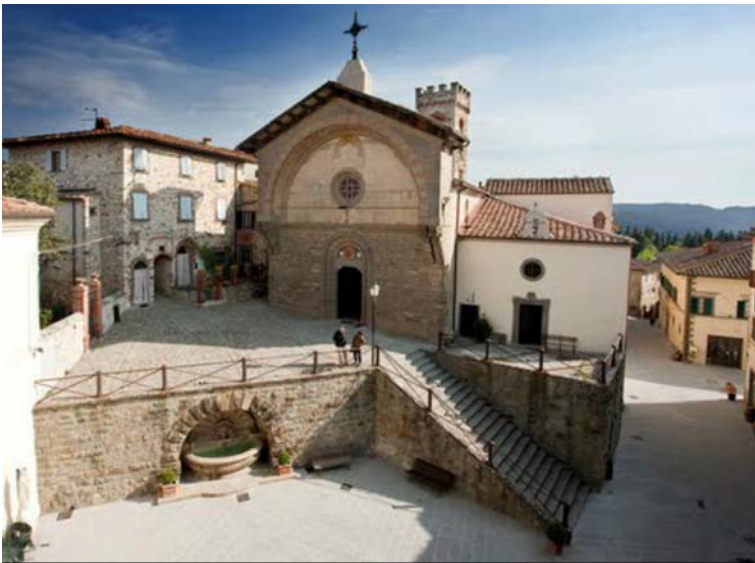
Fotografia 24 - L'accesso alla chiesa di San Niccolò, antistante il Palazzo comunale, è caratterizzato da un dislivello risolto con una rampa di scale ed è assente il servoscala.

Si segnala pertanto che per i luoghi aperti al pubblico lungo strada o marciapiede deve essere garantita la visitabilità, ovvero, per quanto riguarda il solo spazio esterno, deve esservi un percorso continuo che conduca fino all'ingresso a raso. (vedi D.P.R. 236/89 artt. 3, 5.2, 5.5, 5.6 e 5.7; D.P.R. 503/96 art. 13).

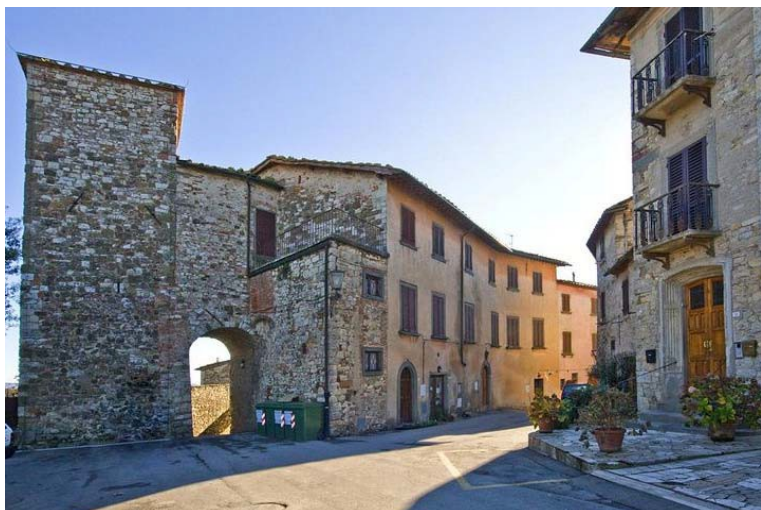
Fotografia 25

Via dietro le mura presenta le stesse caratteristiche e problematiche riscontrate per via Roma: la strada infatti è ad uso esclusivamente pedonale e non presenta marciapiedi, il tracciato risulta pertanto omogeneo anche se il selciato è in parte sconnesso. La viabilità presenta inoltre una pendenza abbastanza accentuata e non si rilevano aree di sosta in piano.
